**Uwagi do wykończenia lokalu sporządzone po oględzinach z dnia 2017-06-05  
dla odbioru lokalu w dniu 2017-06-06**

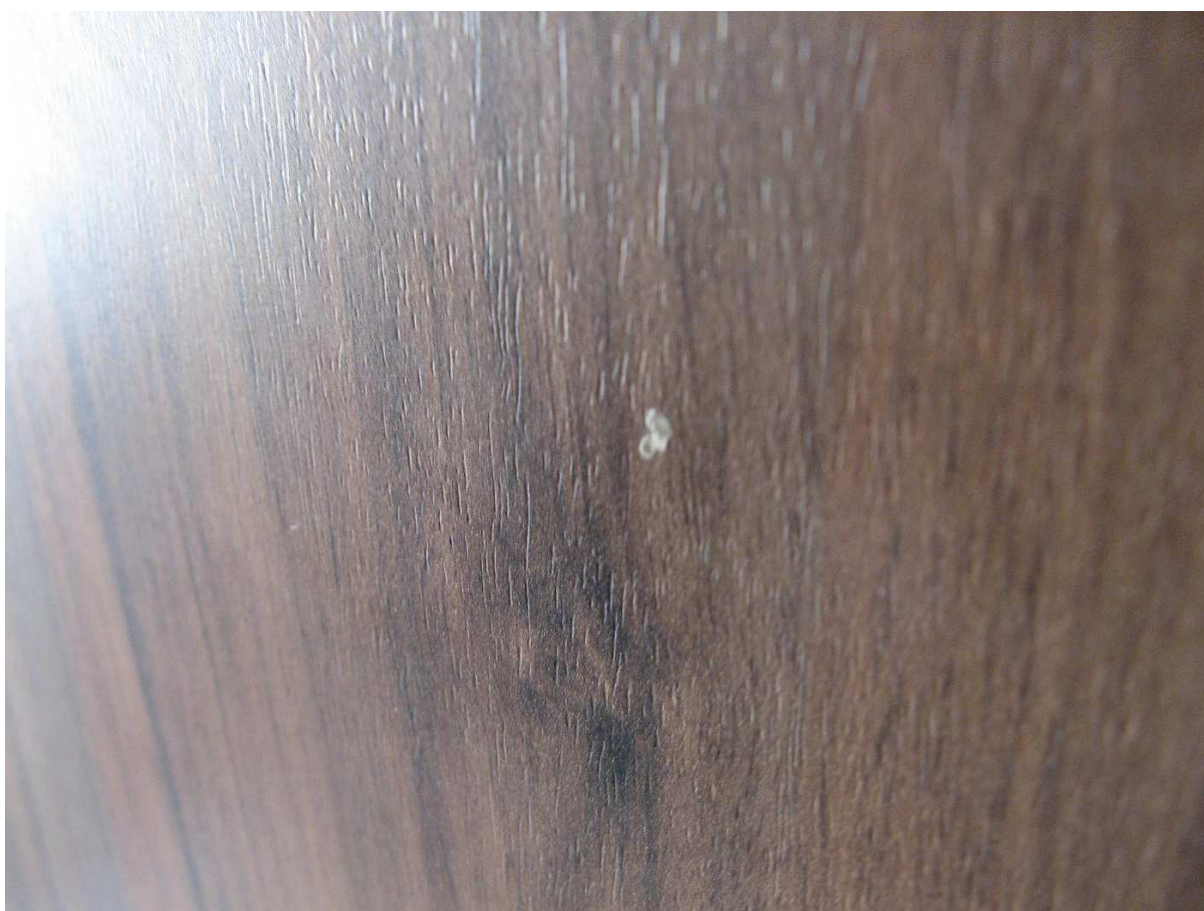
1. Drzwi wejściowe

- W części wspólnej nieruchomości – na parterze, w wejściu do budynku – pęknięte szyby zespolone w dwu skrzydłach drzwi wejściowych – łącznie dwa zespoły szyb wymagają wymiany
- Jedno wyraźne, drobne mechaniczne uszkodzenie połączenia drzwi wejściowych na wysokości około 1 m od dołu, po środku połączenia, od strony korytarza

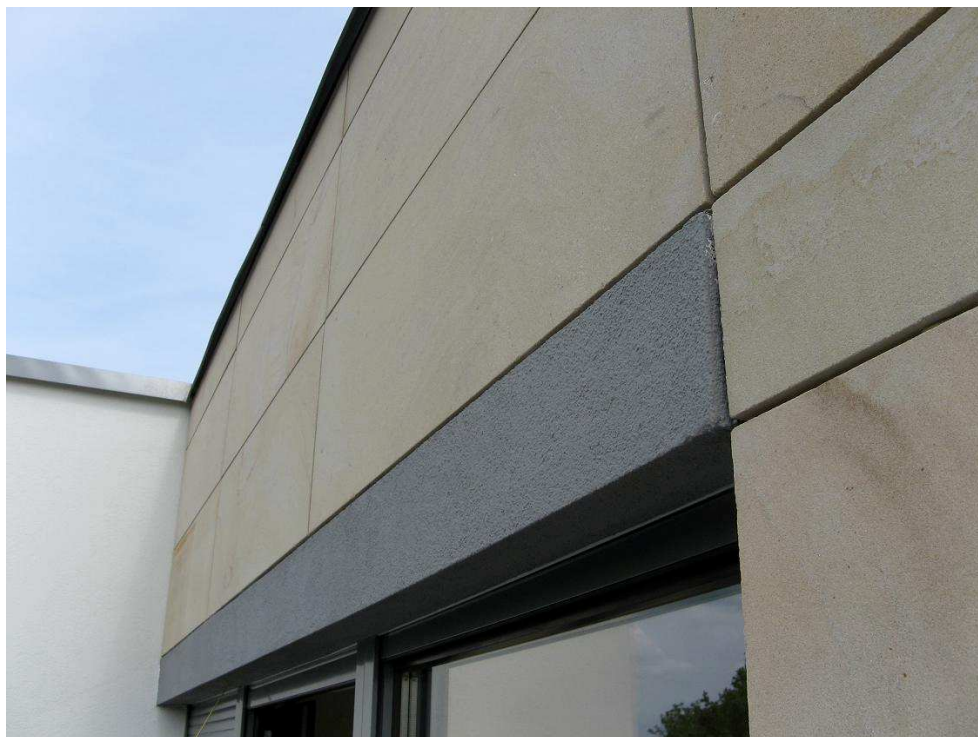
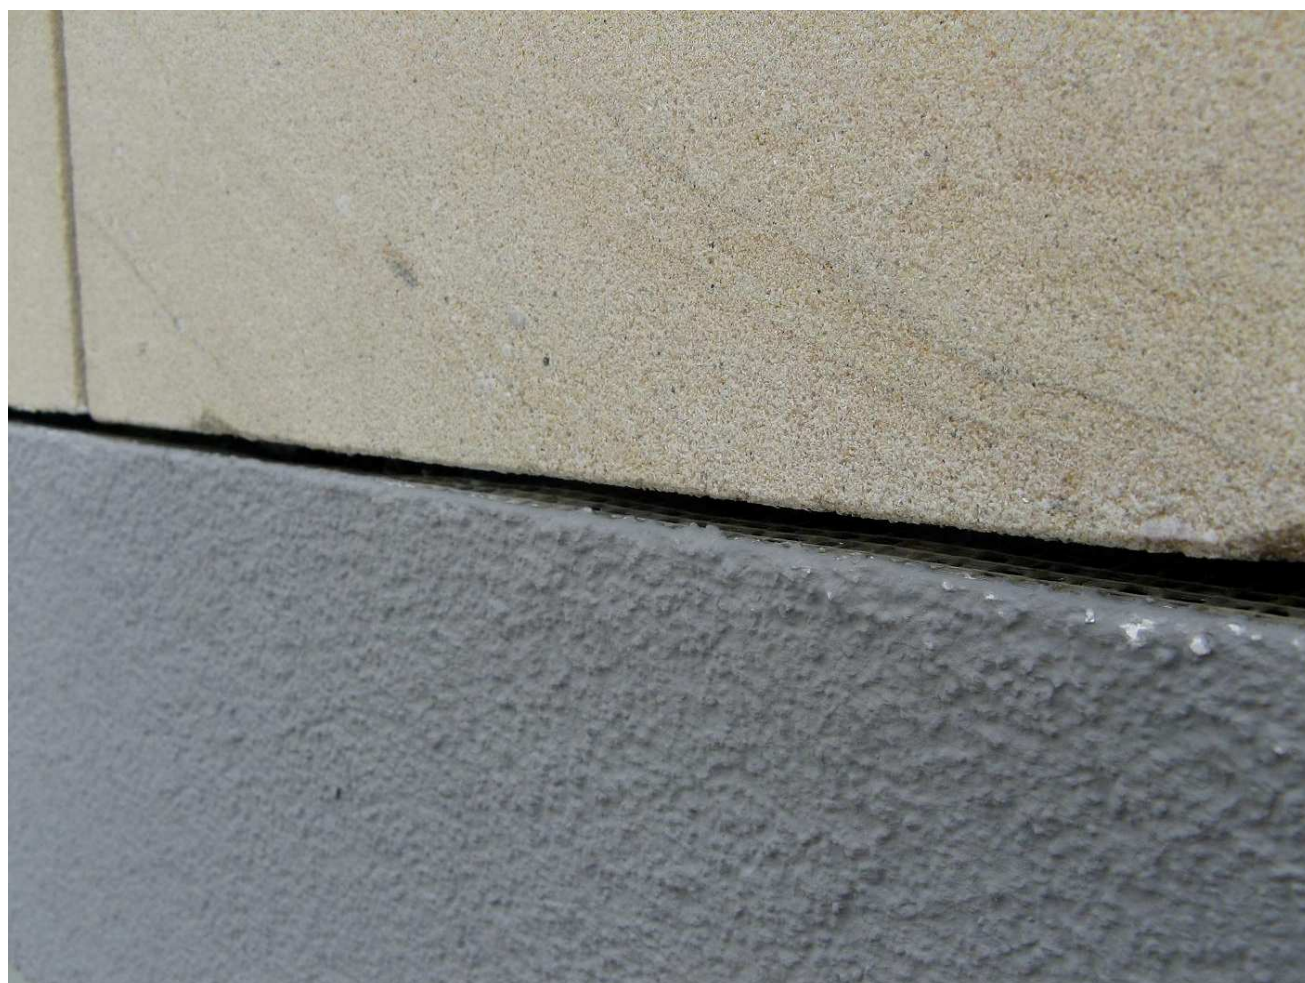
- We wszystkich oknach żaluzje będą doznawały zawilgocenia mechanizmów od góry podczas deszczu. Konstrukcja puszek żaluzji nie posiada izolacji przeciw wnikaniu wilgoci i umożliwia trwałą penetrację wody przez szczelinę konstrukcyjną ponad puszką, od góry, do systemu mechanizmu każdej żaluzji

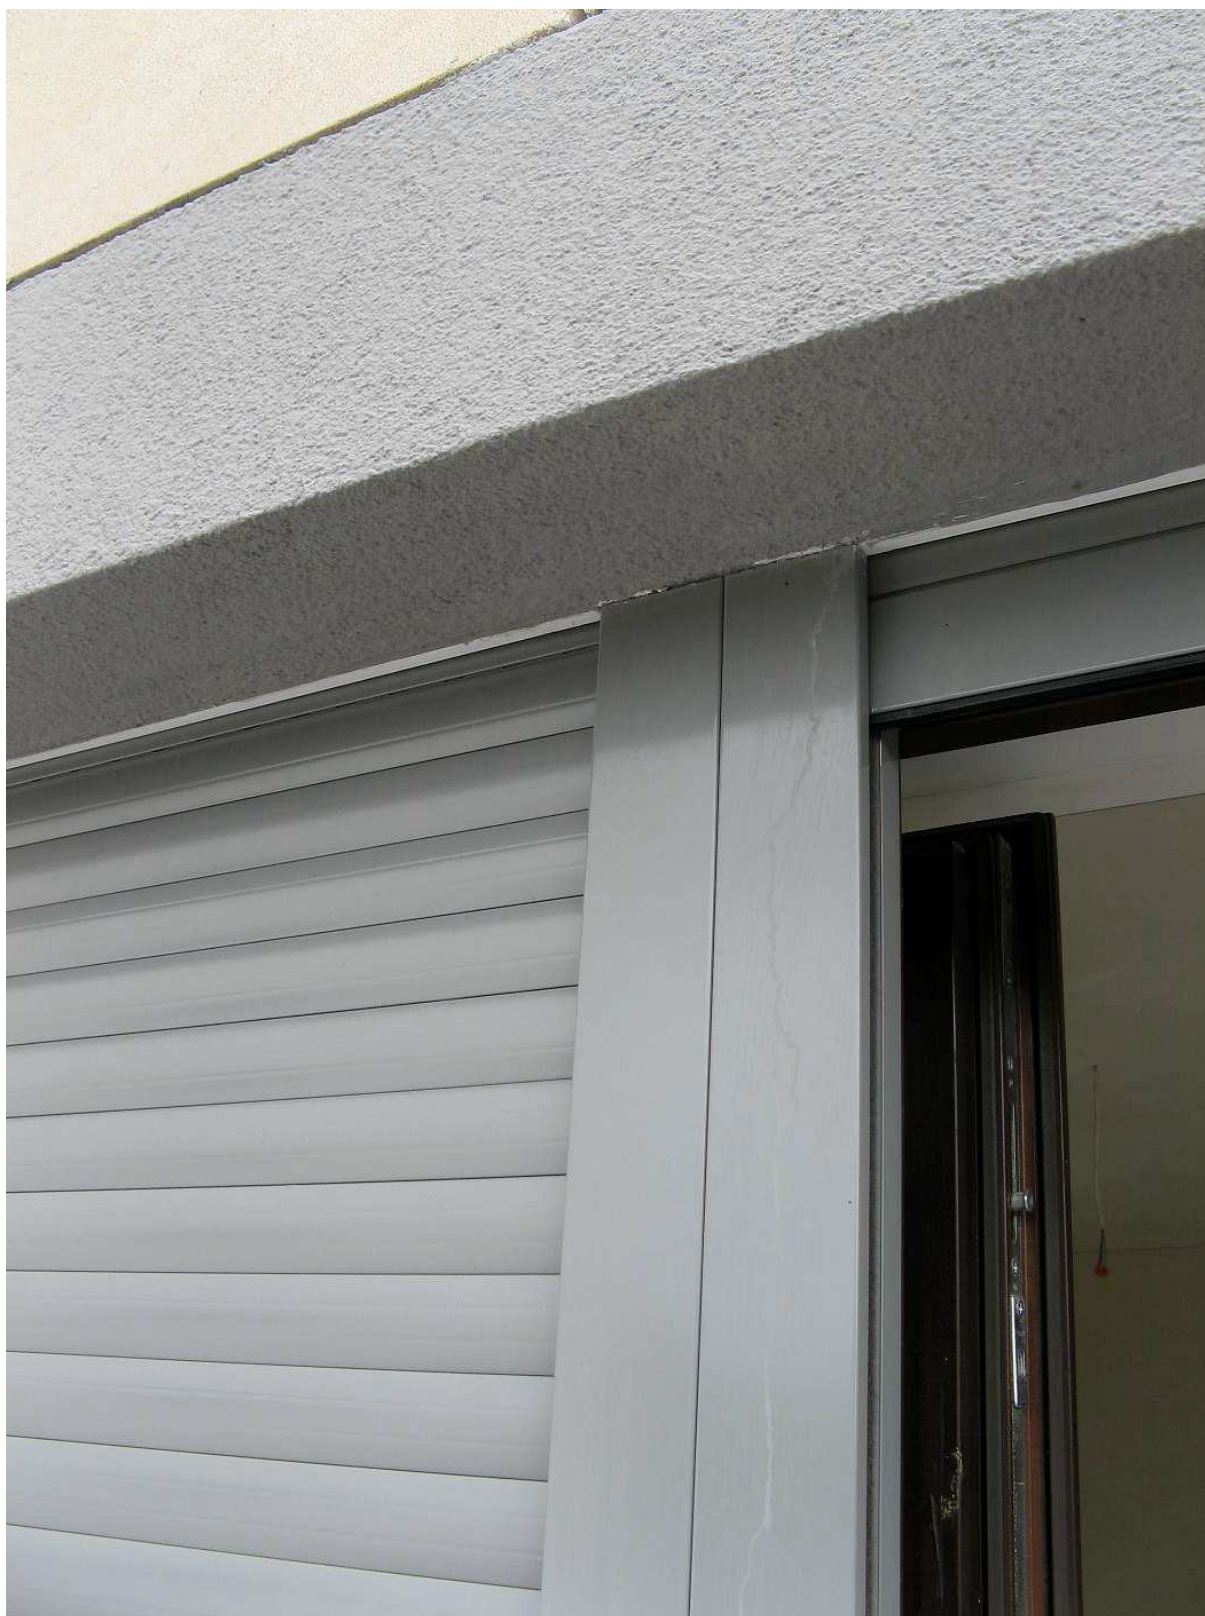
Woda już dziś wypłukuje zanieczyszczenia i resztki materiałów budowlanych z okolic mechanizmów żaluzji i zostawia nie zmywające się ślady na prowadnicach.

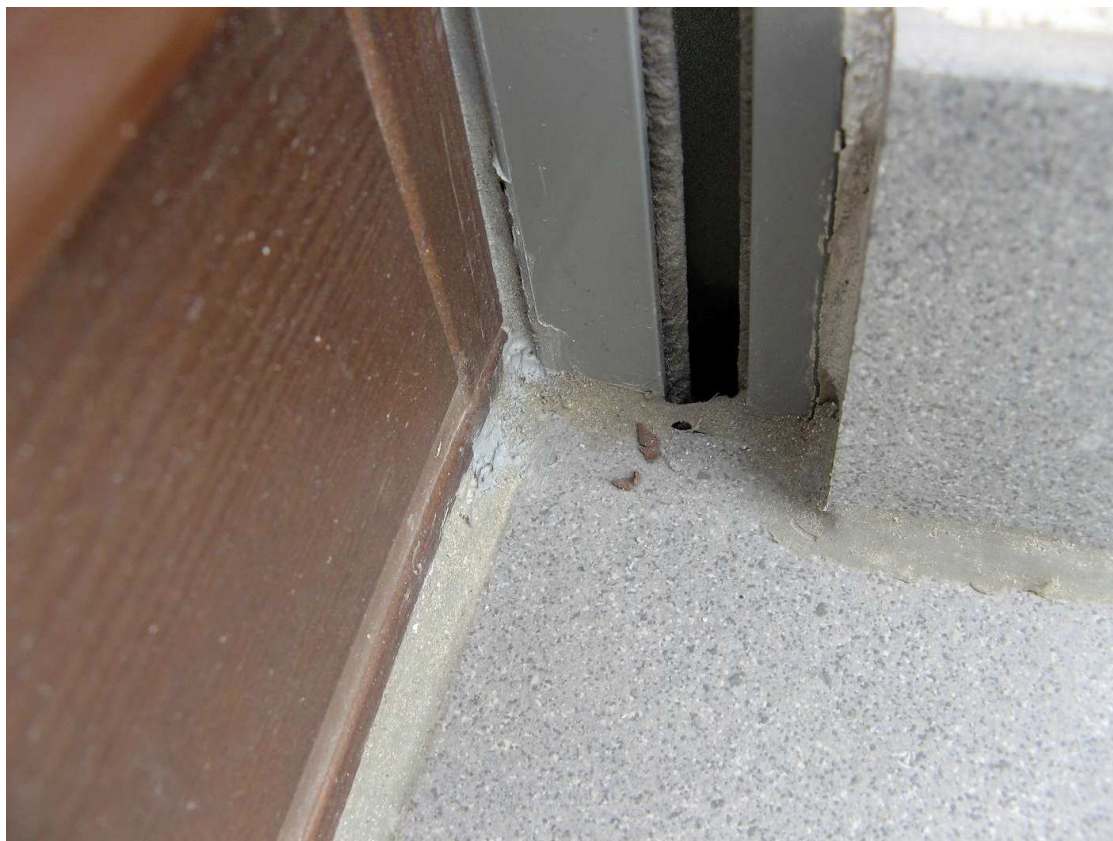
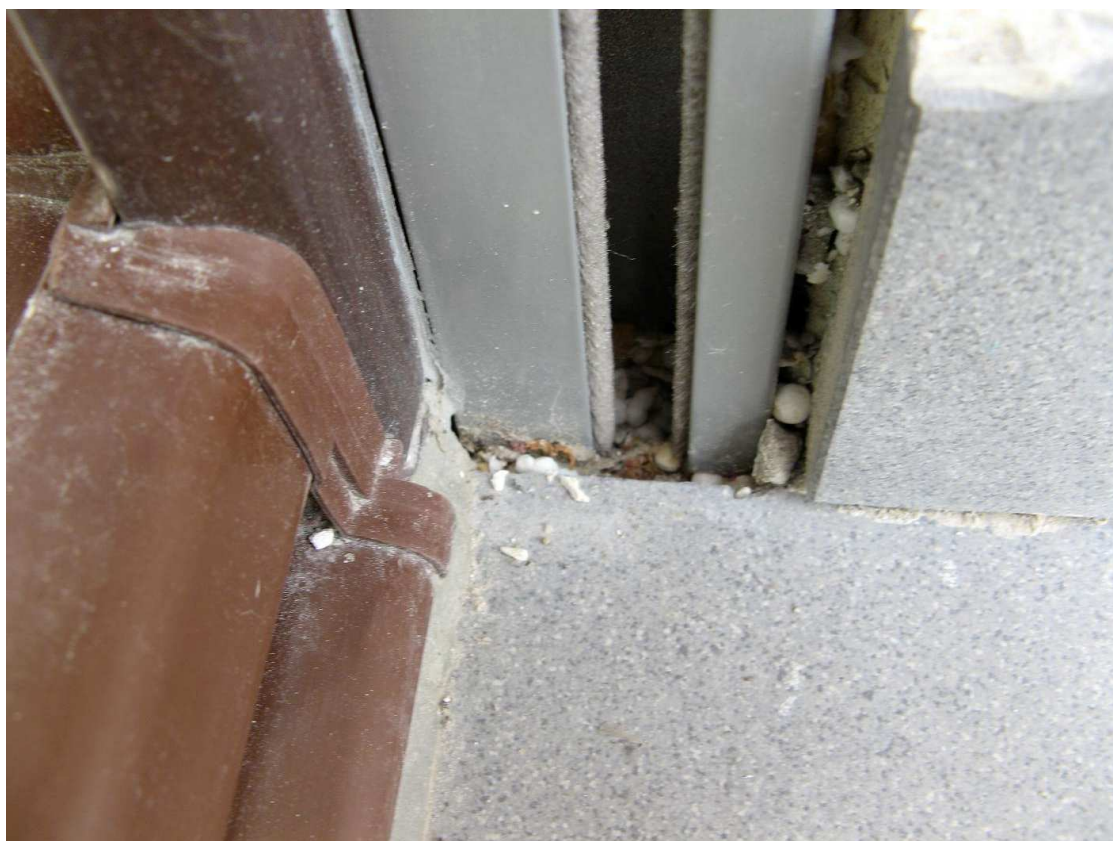
- Istotne nieszczelności w podstawie każdej szyny żaluzji – miejsca przenikania wody w dół, do konstrukcji stropu, ewentualnie do sąsiadów poniżej – brak izolacji odcinającej możliwość spływania grawitacyjnego wody z szyny żaluzji w dół.  
Poprawne zaślepienie szyny wykonano tylko w dwóch szynach – przy oknie przesuwным.

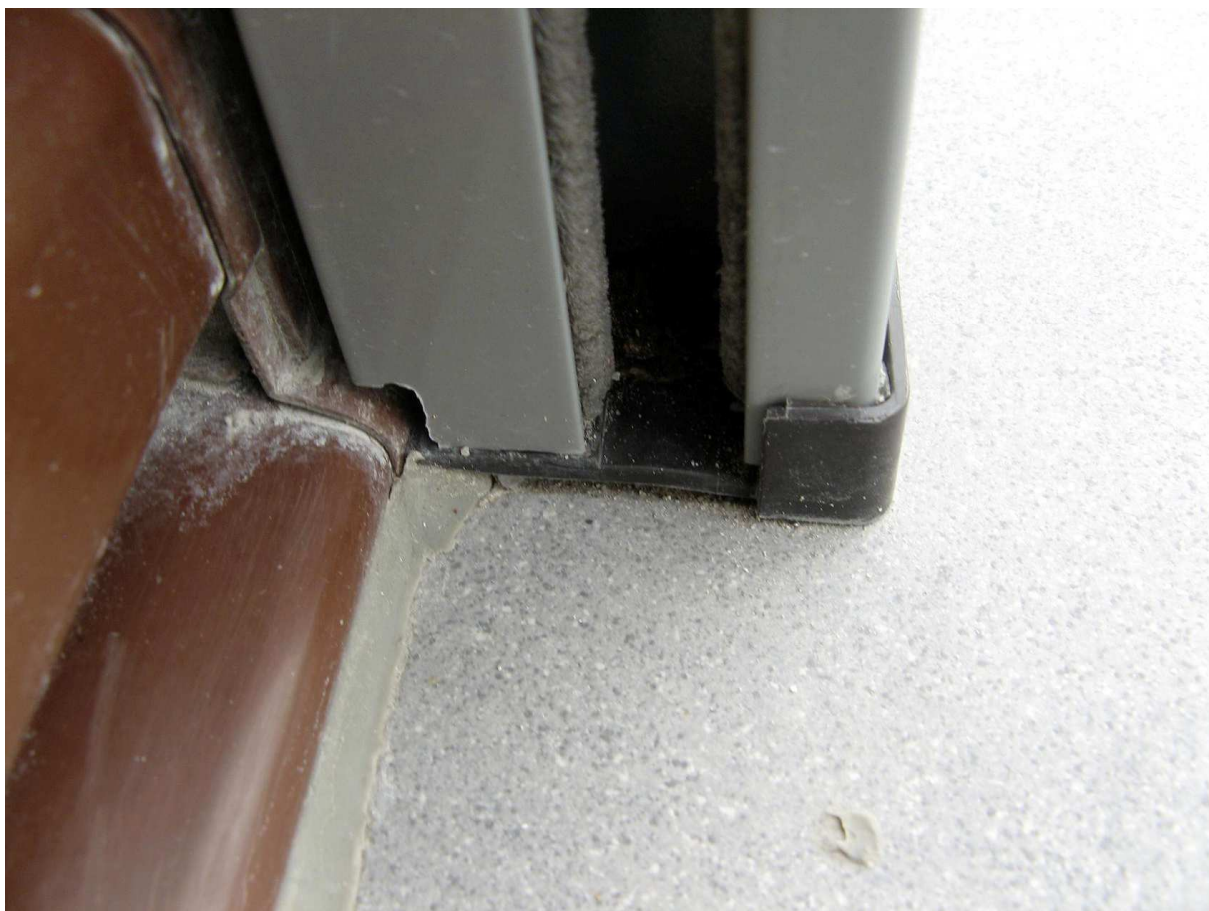
- Poprawnie wykonana blokada sptywania wody w jednej parze prowadnic – przy oknie przesuwным :

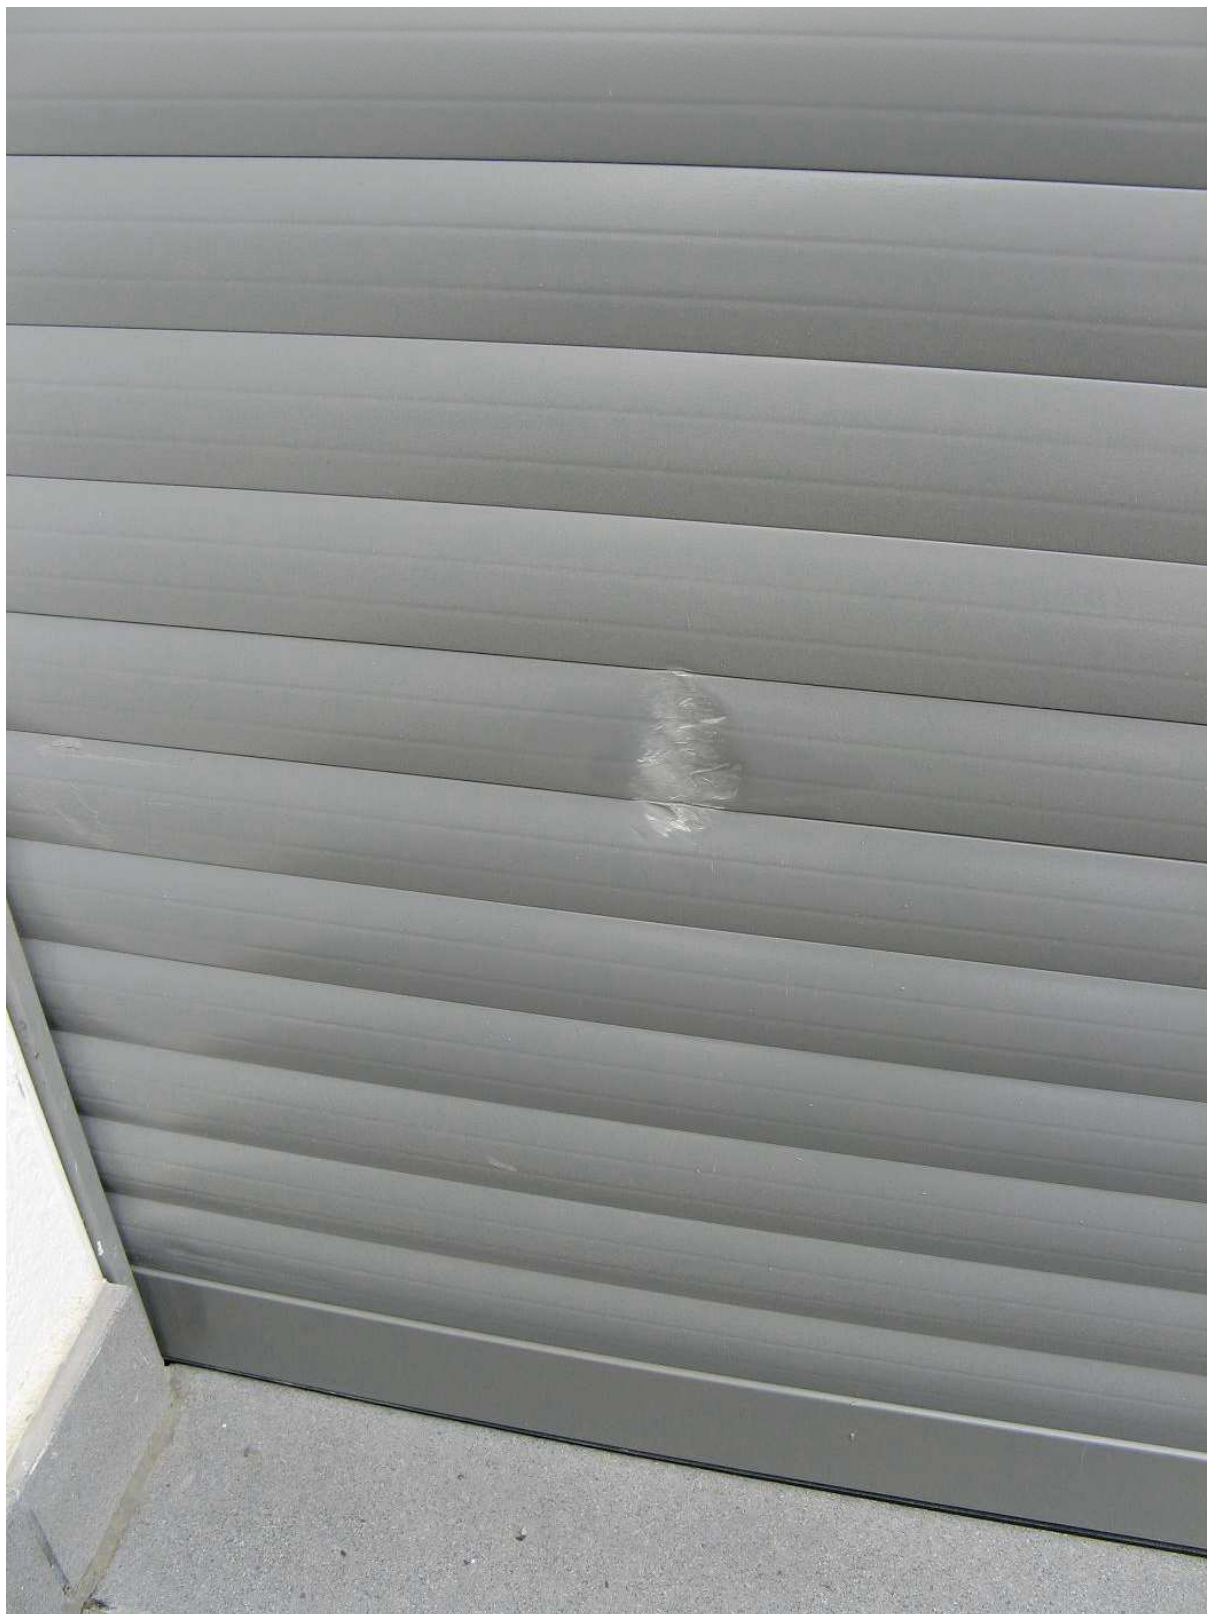
- Uszkodzona żaluzja w dużym oknie (od strony balkonu lewa) – widać wyraźne wgniecenie z zadarciem powierzchni;  
ta żaluzja źle opada – haczy się i trzaska podczas opuszczania – uszkodzona także jej prowadnica od strony ściany balkonu, od północy

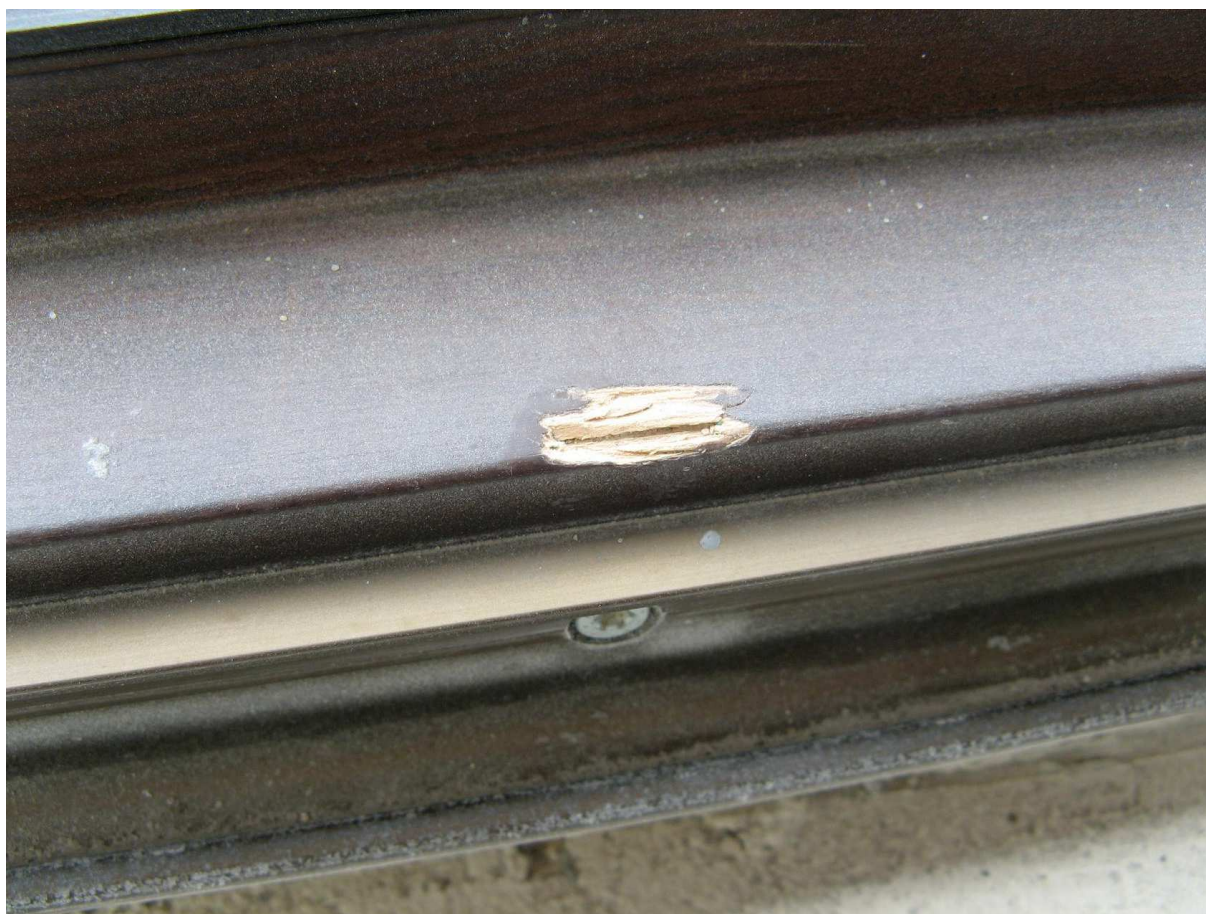
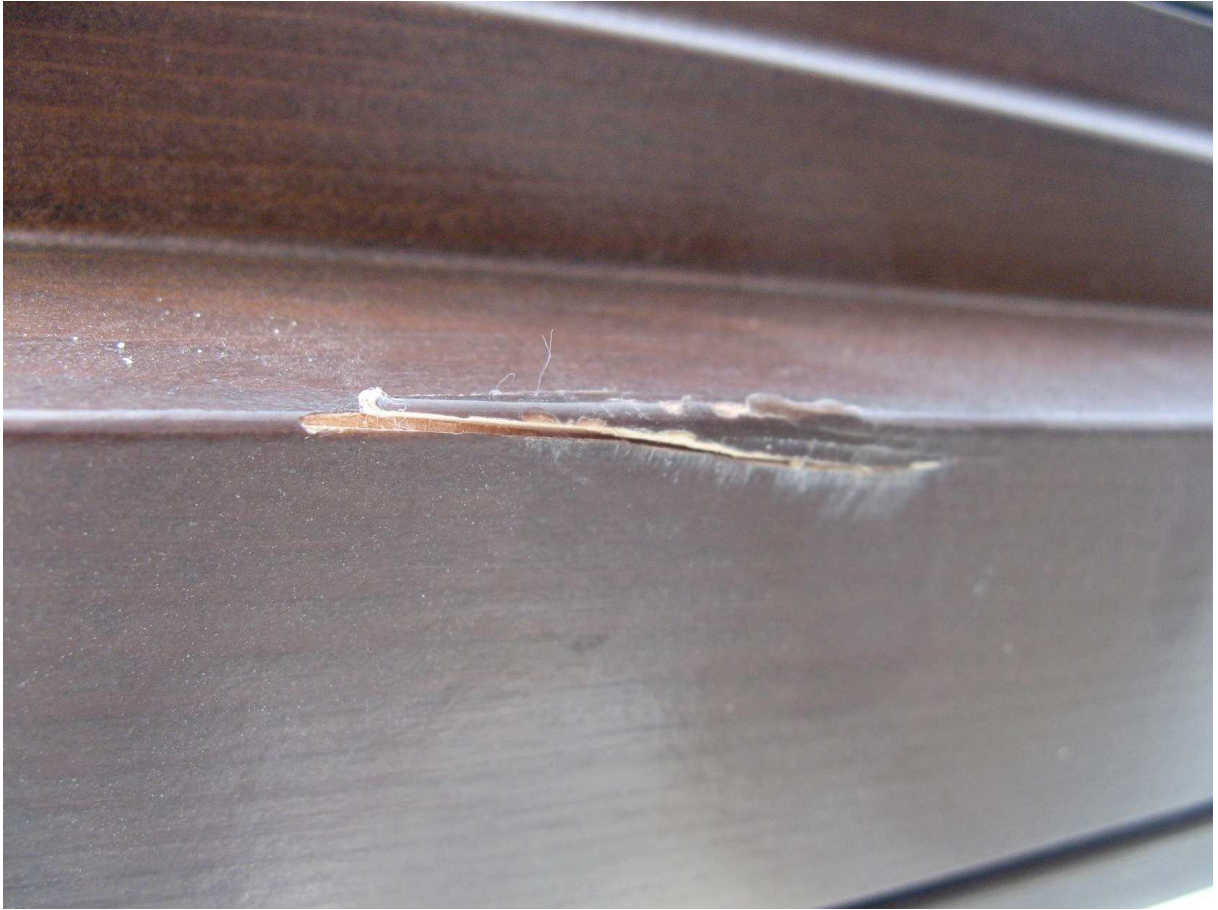
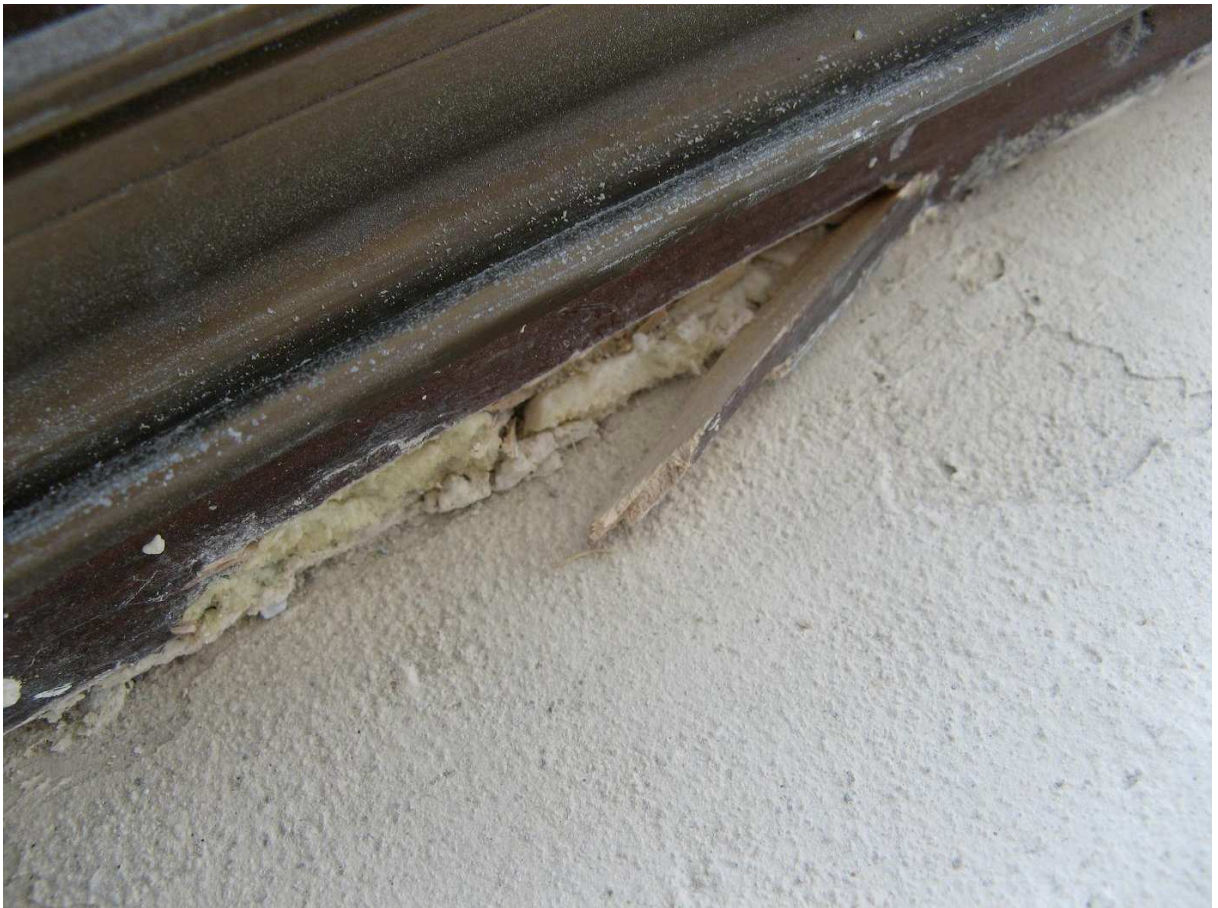
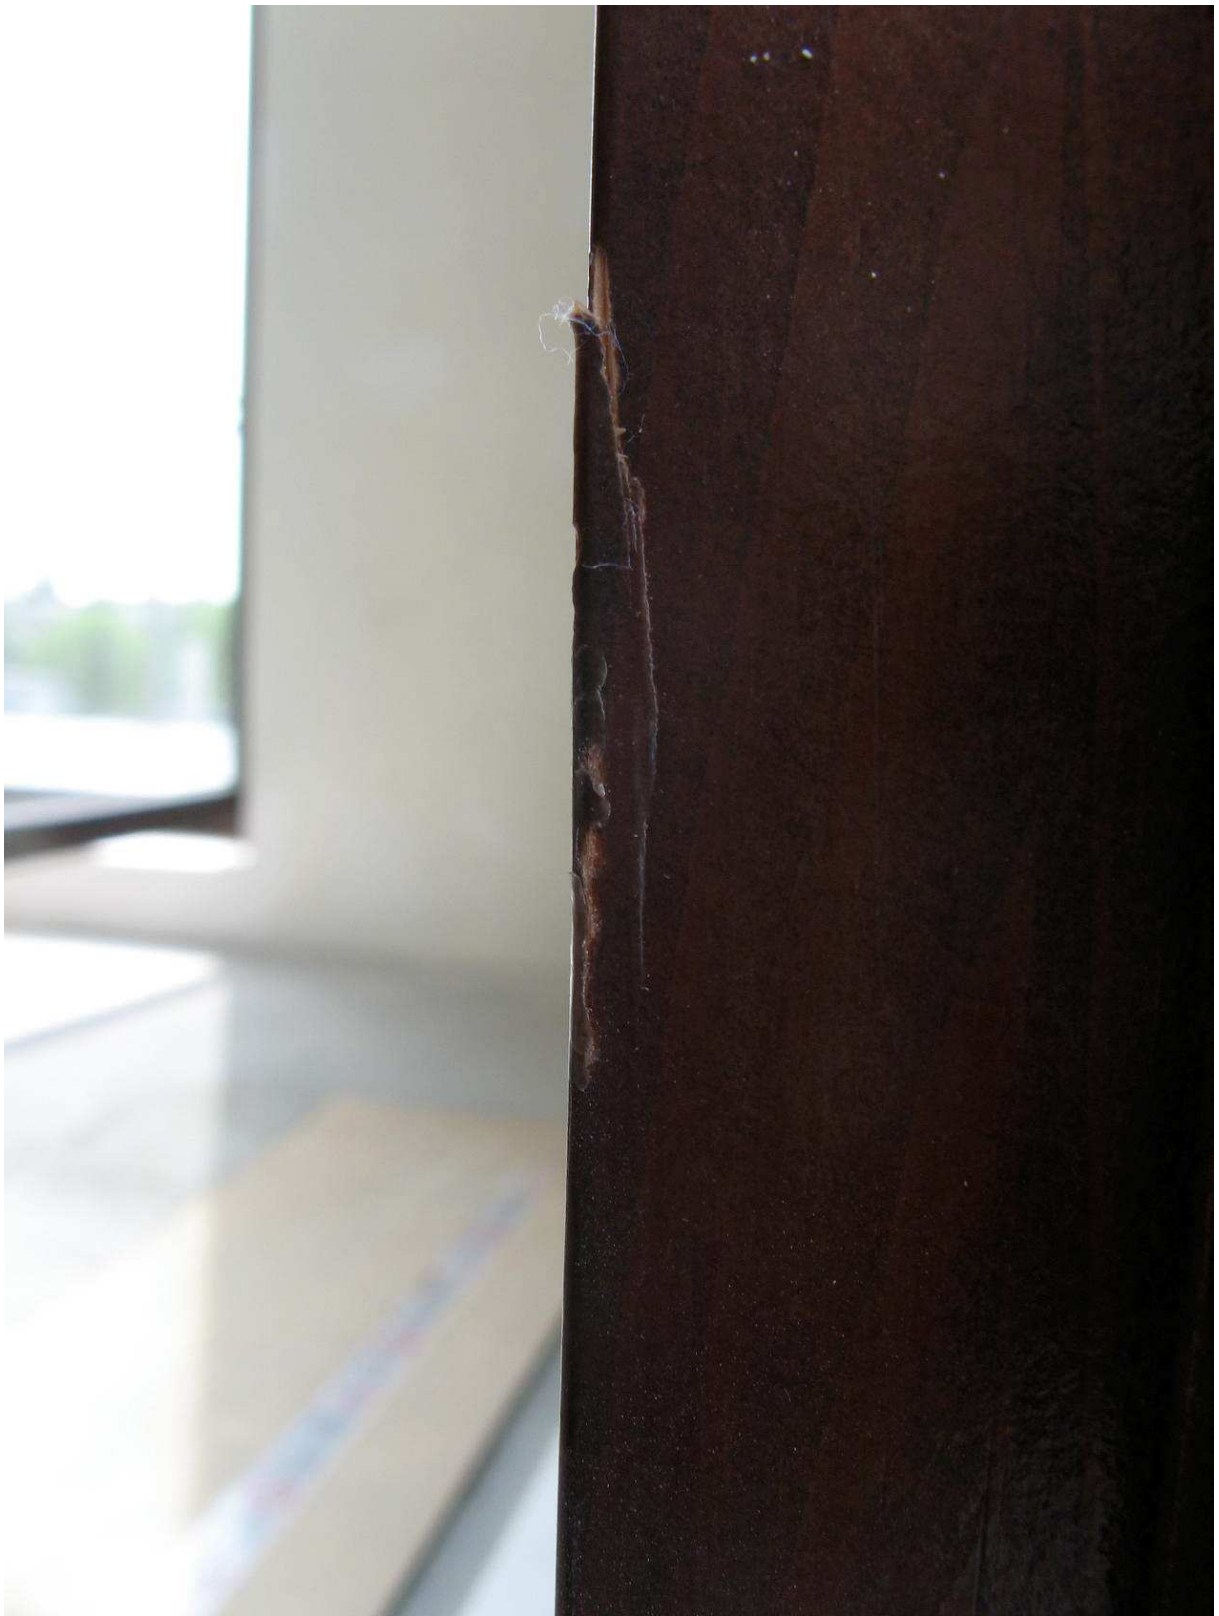
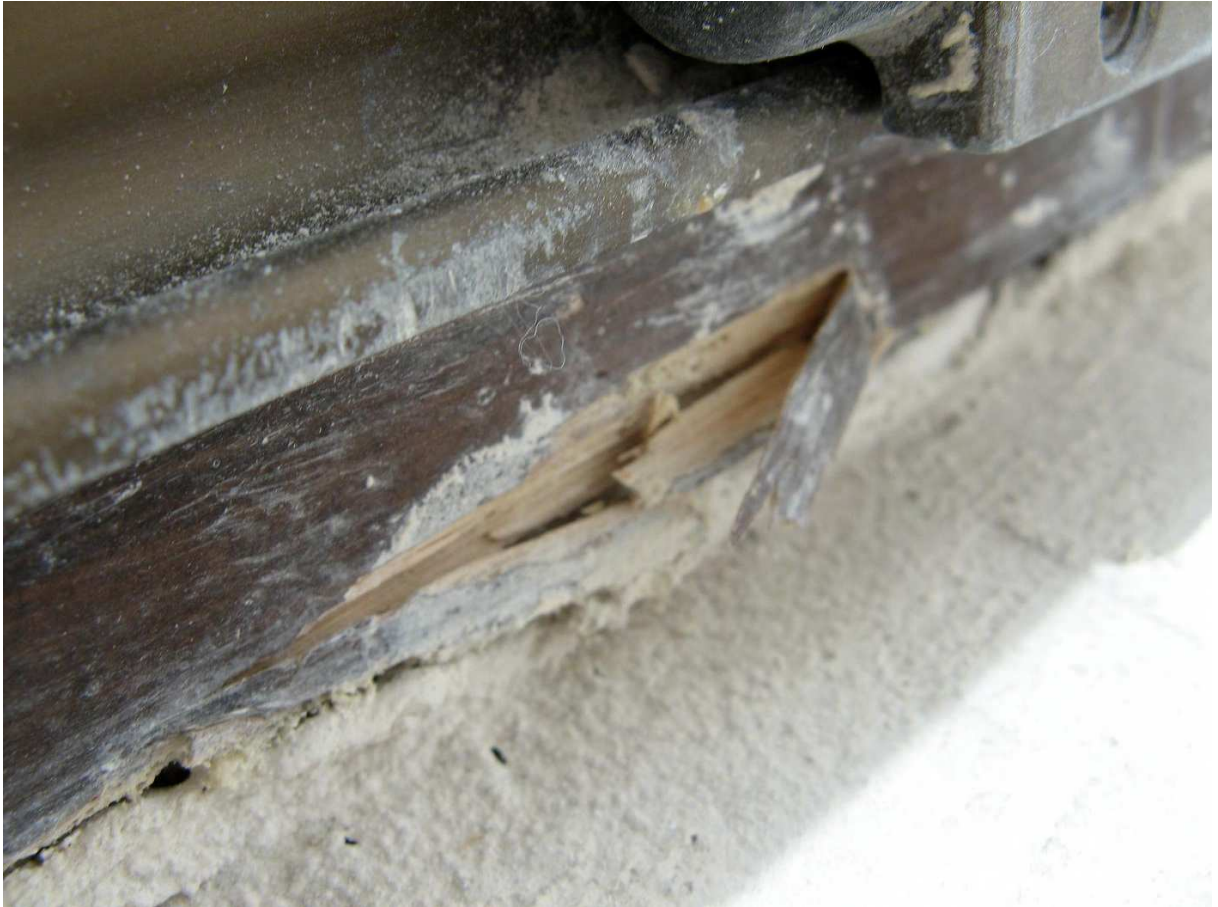
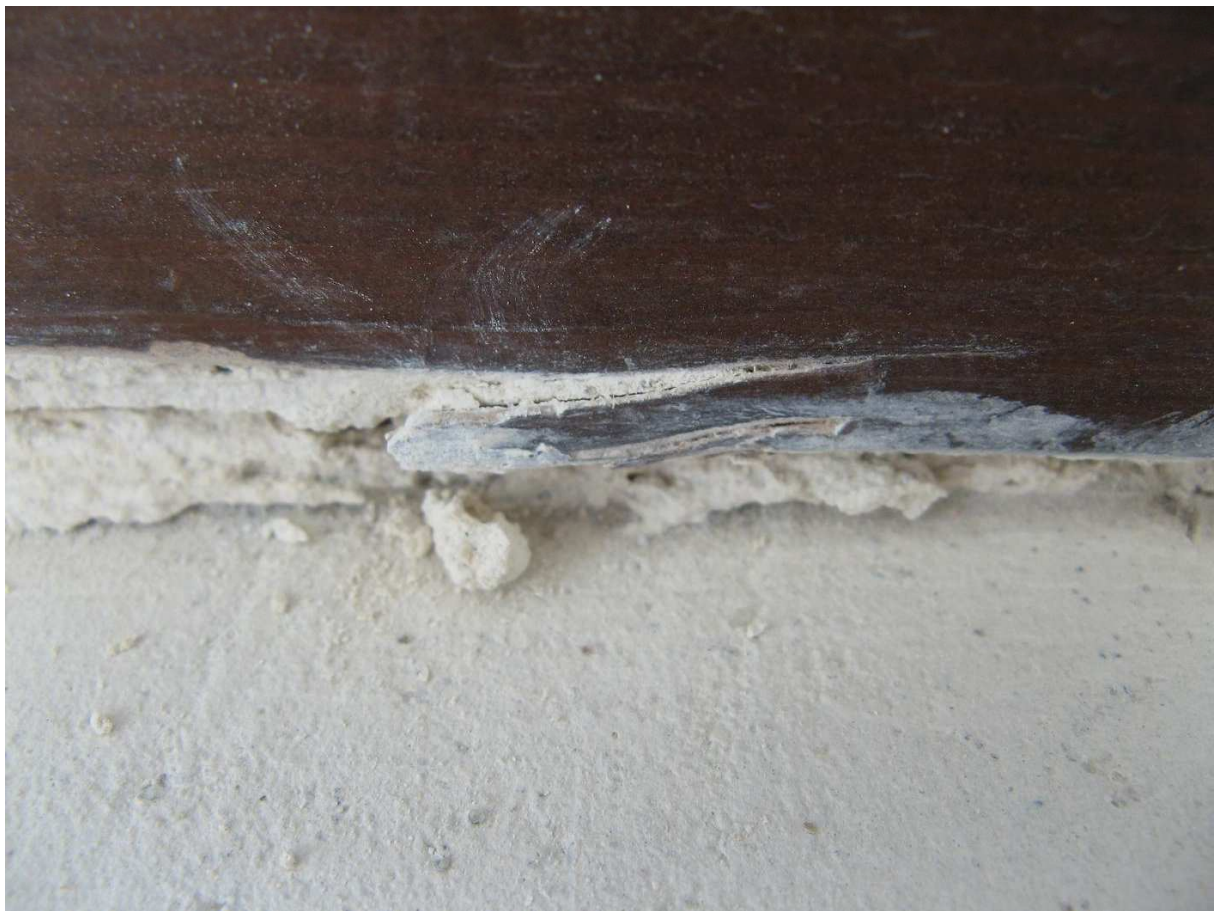
- Liczne zacięcia do gołego drewna w oknie potrójnym w salonie w sześciu miejscach, zarówno w stałej ramie okna, w skrzydłach jak i w części dolnej – w podstawie okna
-
