**Uwagi do wykończenia lokalu sporządzone po oględzinach z dnia 2017-06-05  
dla odbioru lokalu w dniu 2017-06-06**

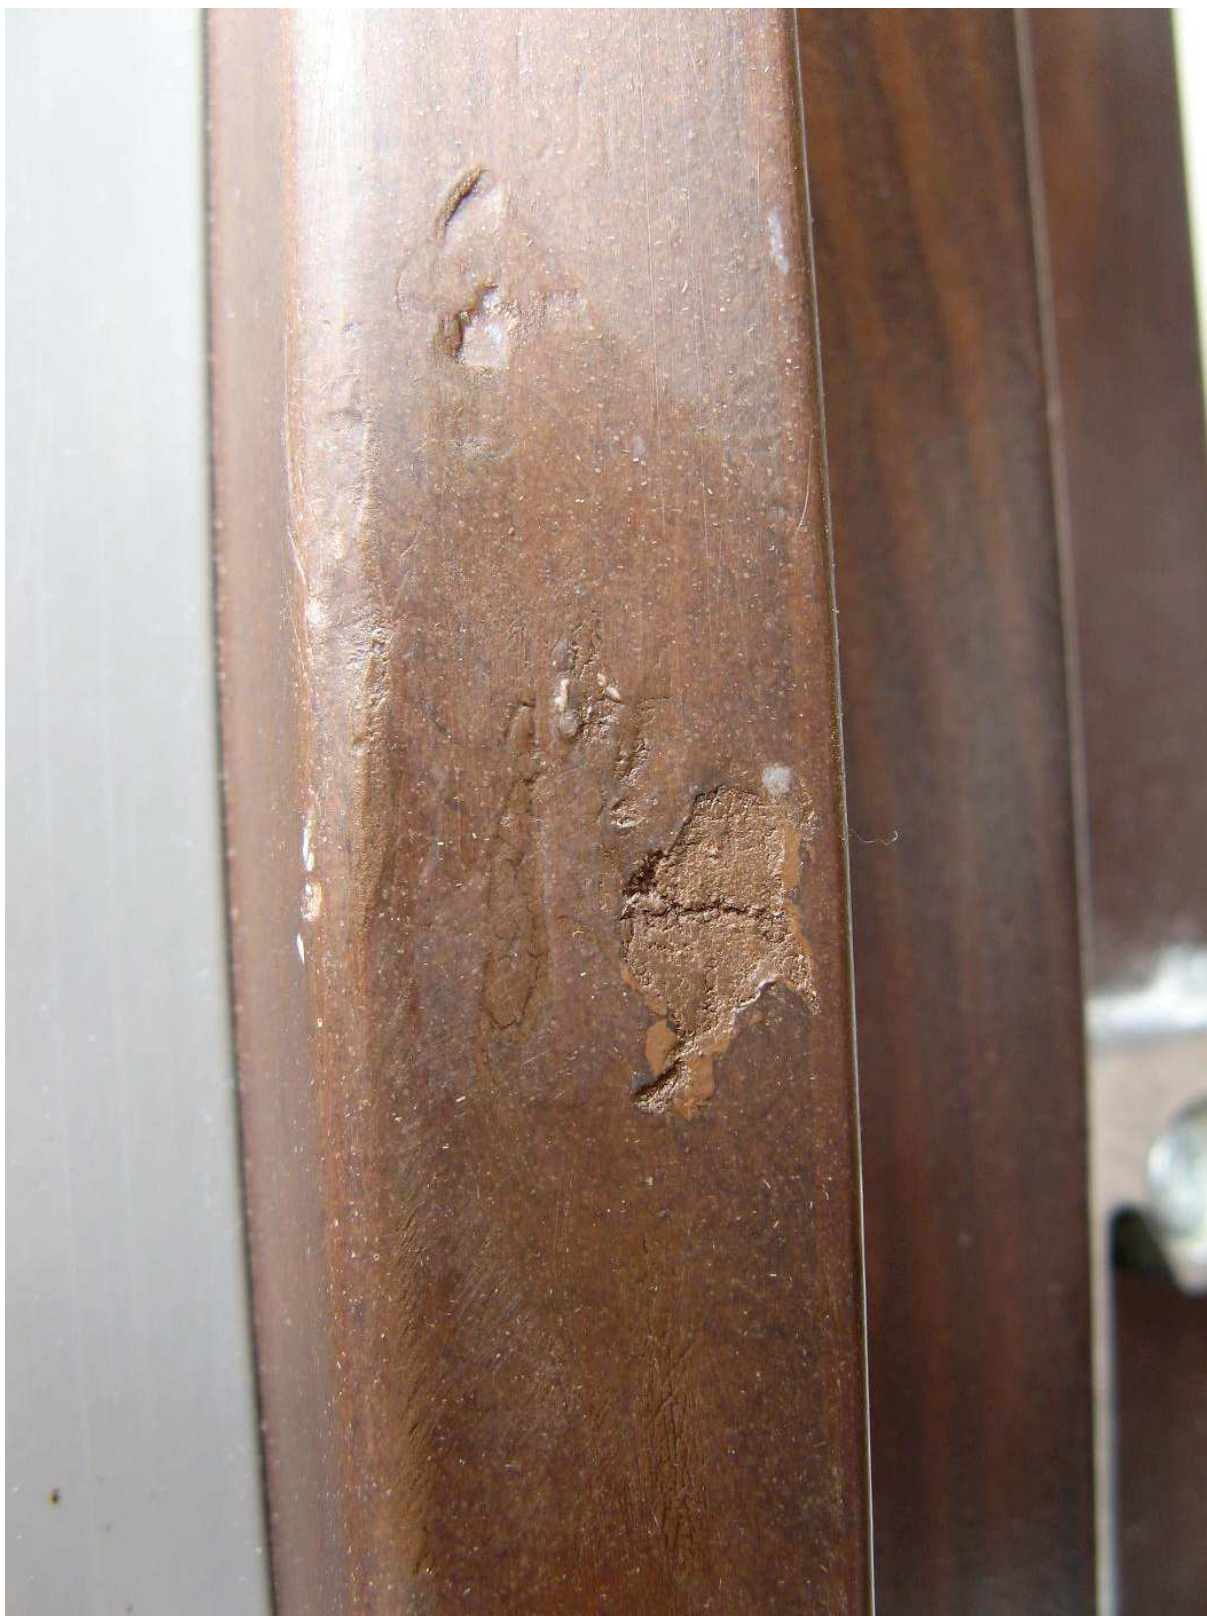
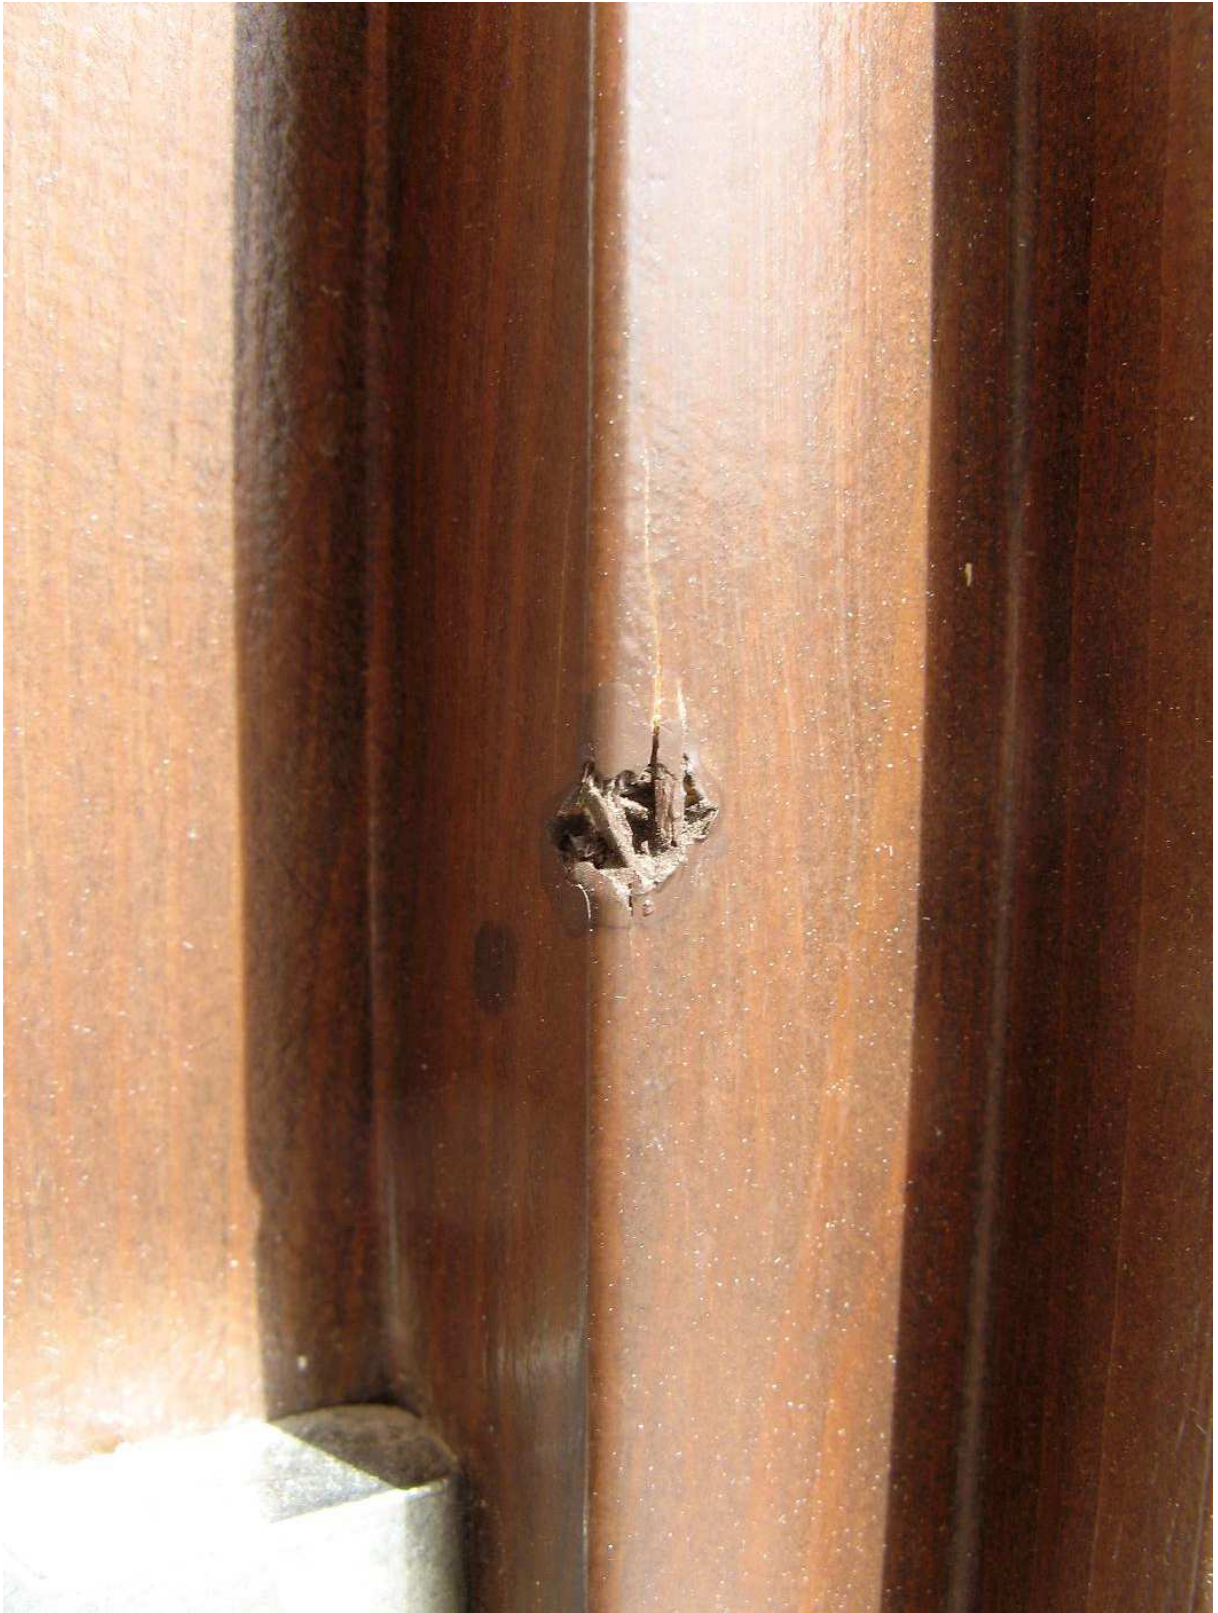
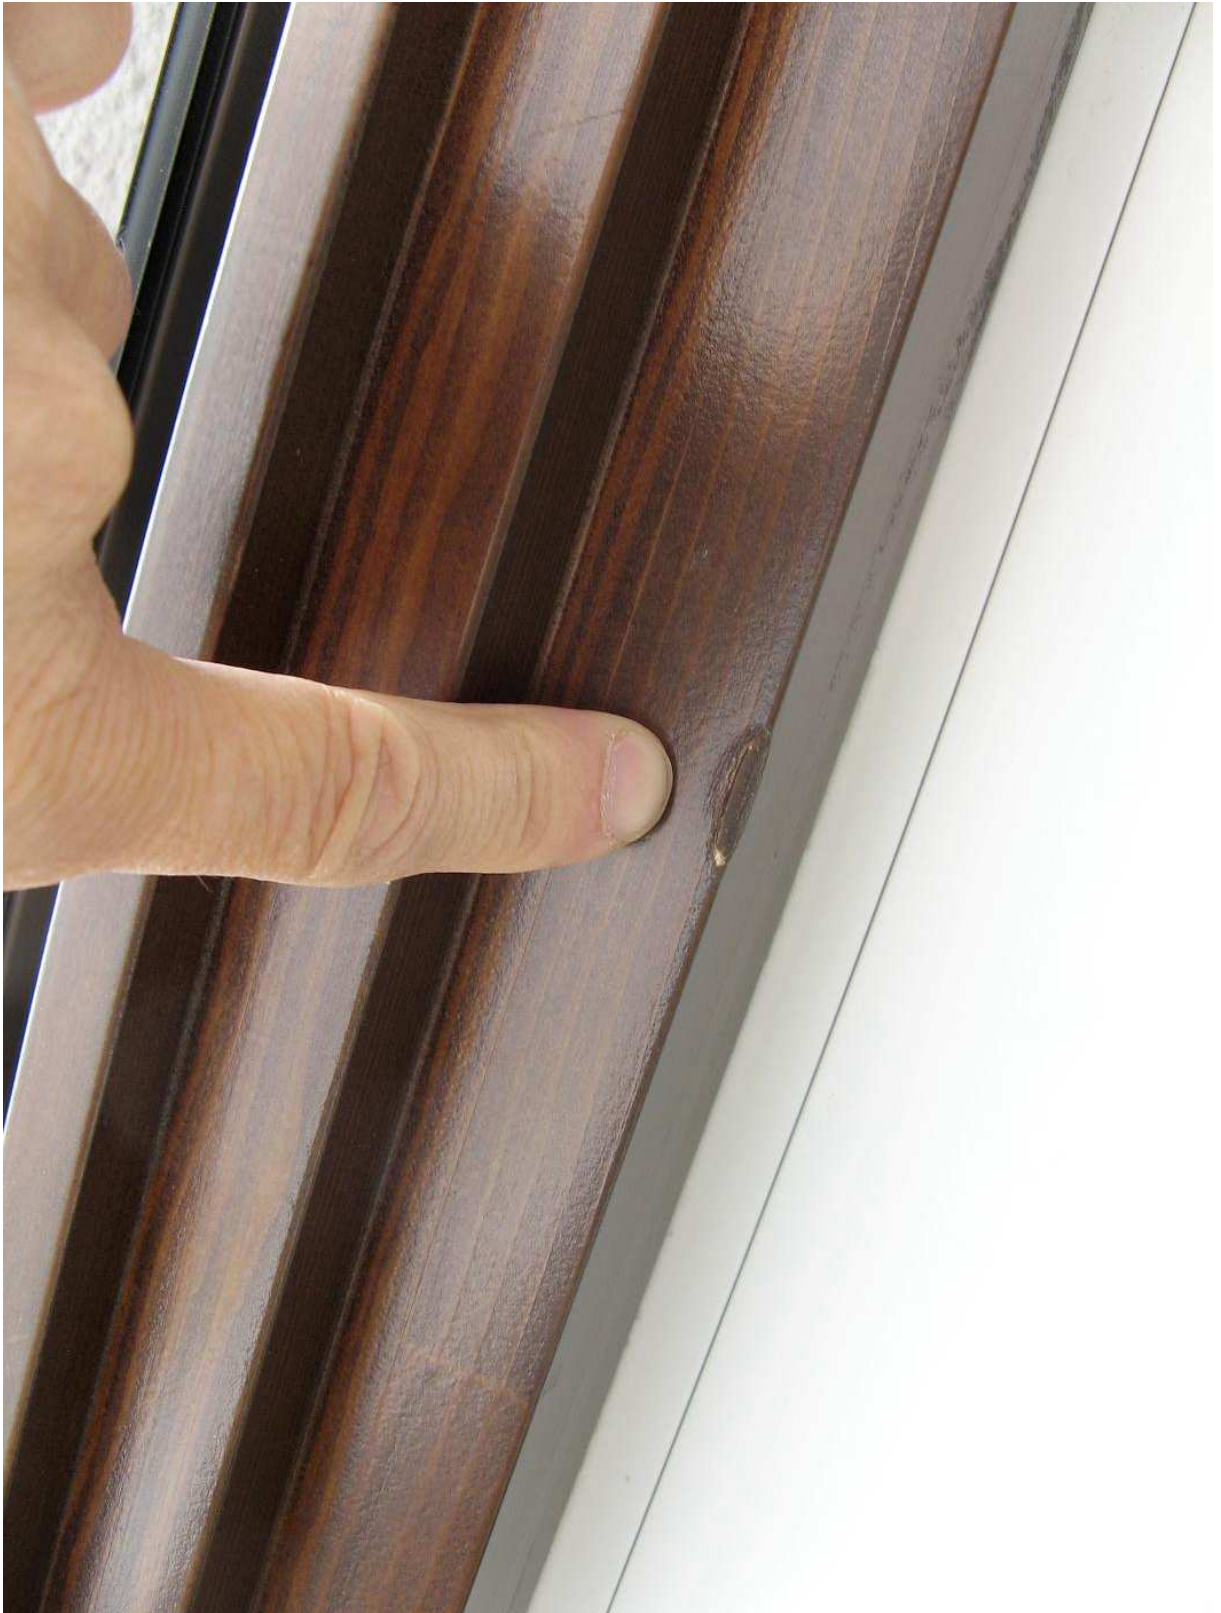
- Pojedyncze zacięcia, niestarannie wyrównane, w ramach obu okien i skrzydłach okien balkonu wschodniego

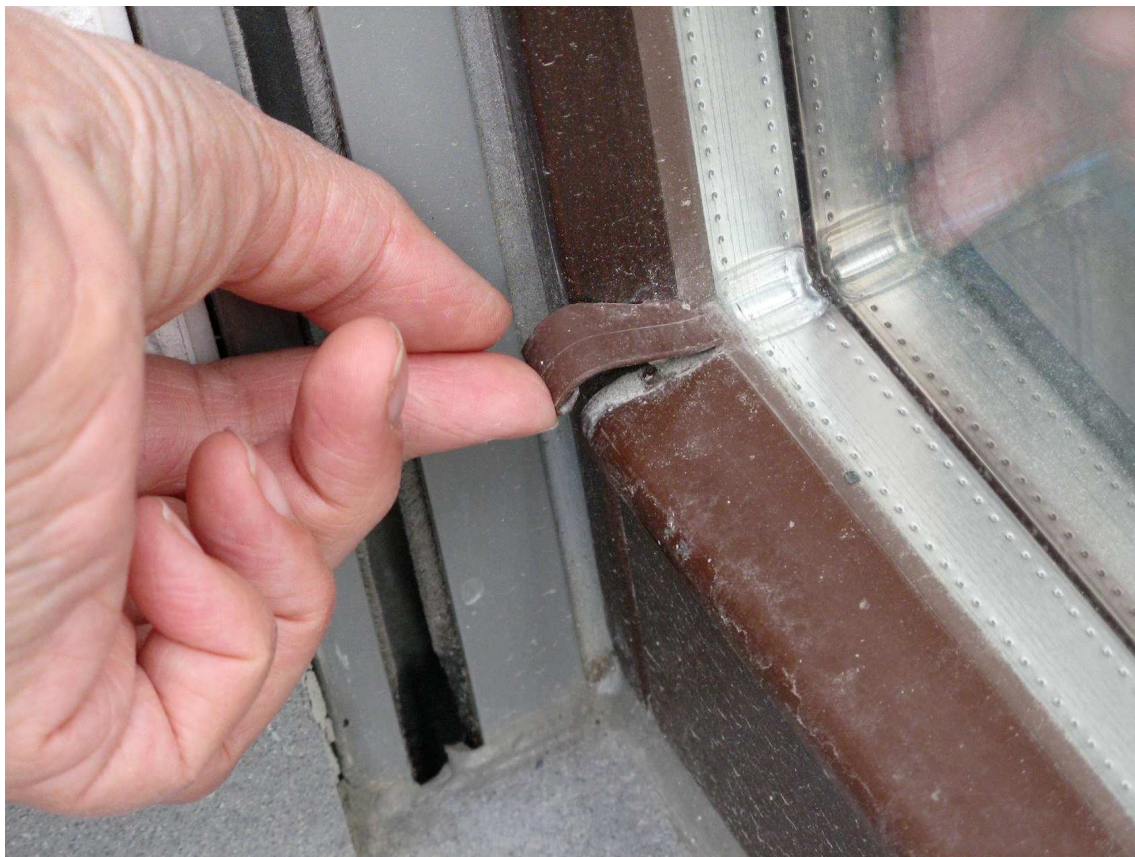
- W jednym skrzydle okna balkonowego (północnym) luźne – niestaranne wykończenie rynienki odprowadzającej wodę z okna na dół, woda może wnikać między szybę zespoloną a ramę – wgłęb ramy stałej okna

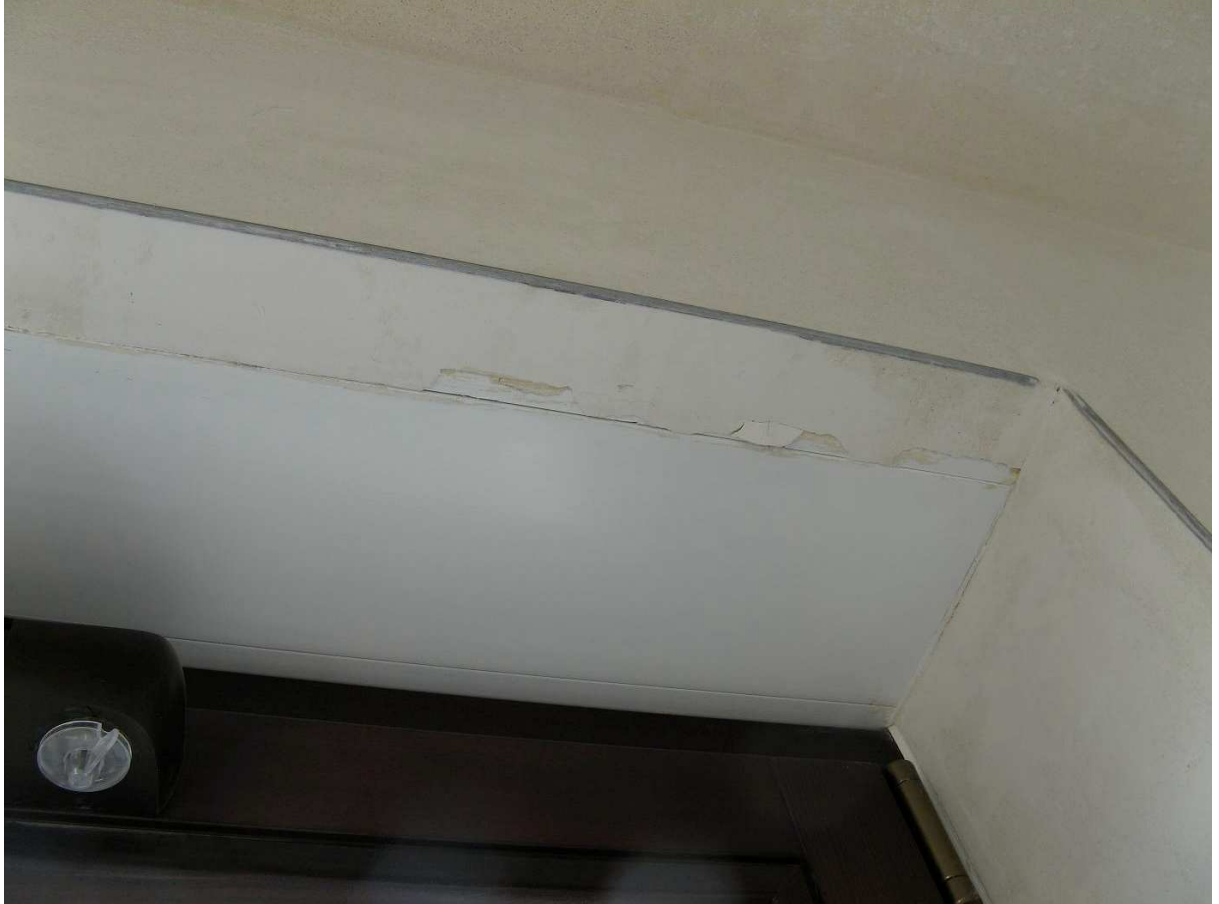
- Pod dużym potrójnym oknem w salonie pozostałości pianki izolacyjnej sprawią problem przy tworzeniu wykończenia, czy instalacji parapetu
- Brak klamek z zewnątrz w oknach balkonowych – klamka jest tylko w jednym oknie
- Wykończenie osłony mechanizmów żaluzji od strony lokalu jest niestaranne, właściwie żadne, częściowo zatynkowane, zamalowane, farba się łuszczy.  
Czy nie lepiej zostawić ten biały poziomy element plastikowy (tzw. rewizję) bez osłaniania?

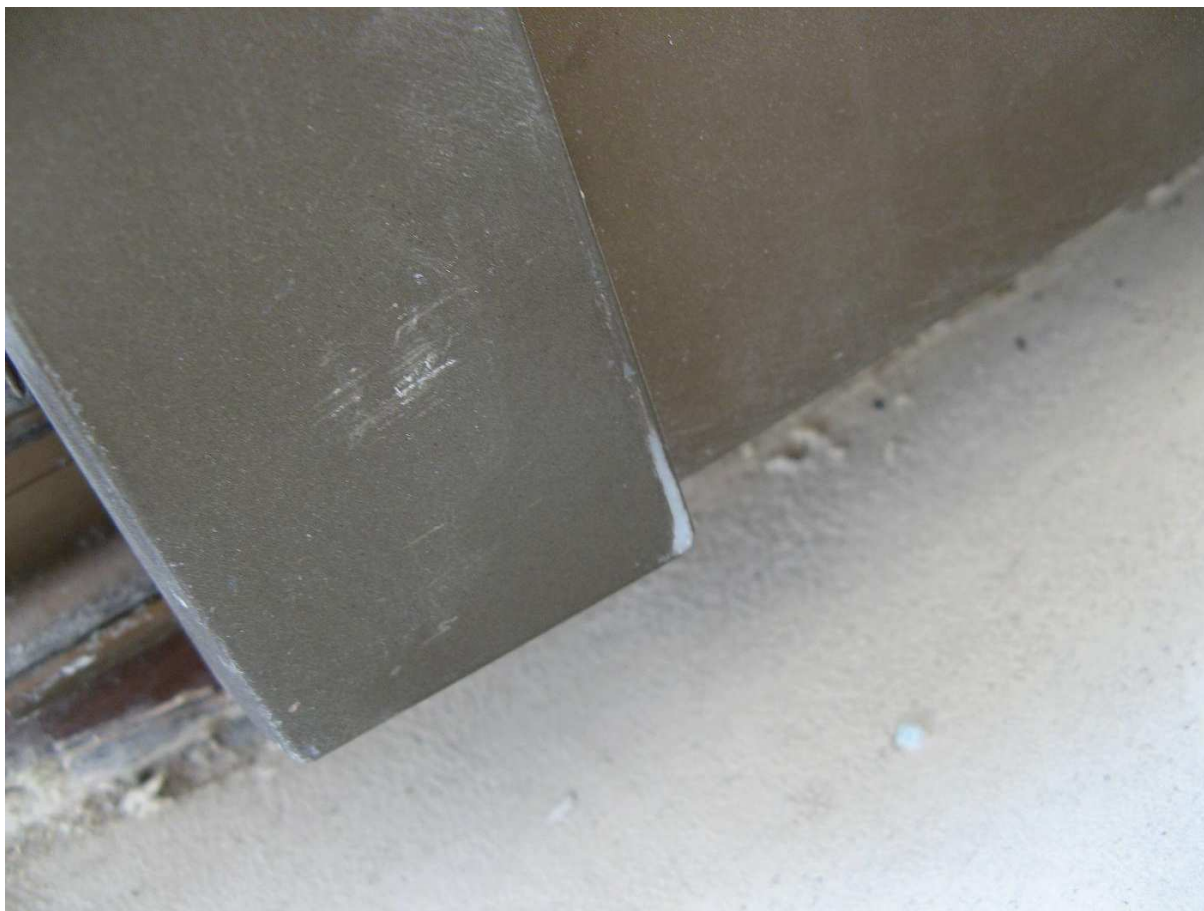
- Na skrzydle przesuwным na dole z lewej strony zadarty plastikowy element maskujący

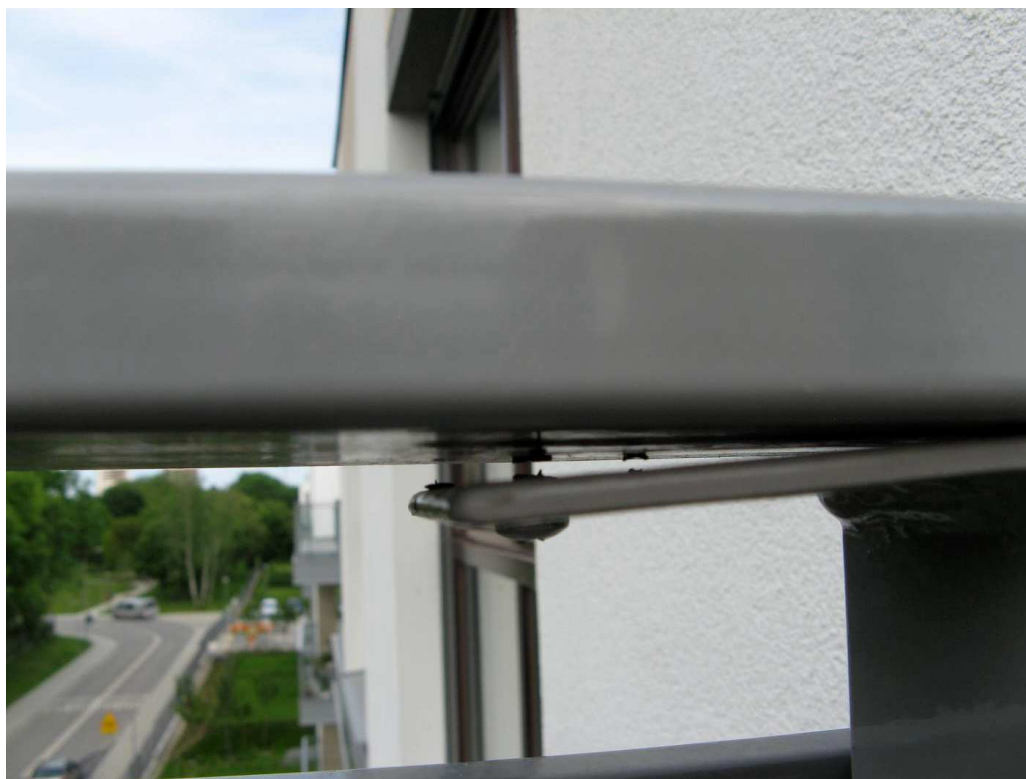
- w kontakcie elektrycznym na balkonie – wewnątrz kontaktu zgromadzona jest woda, kontakt nie jest poprawnie zaizolowany – jest nieszczelny
- Brak mocowania poręczy po prawej

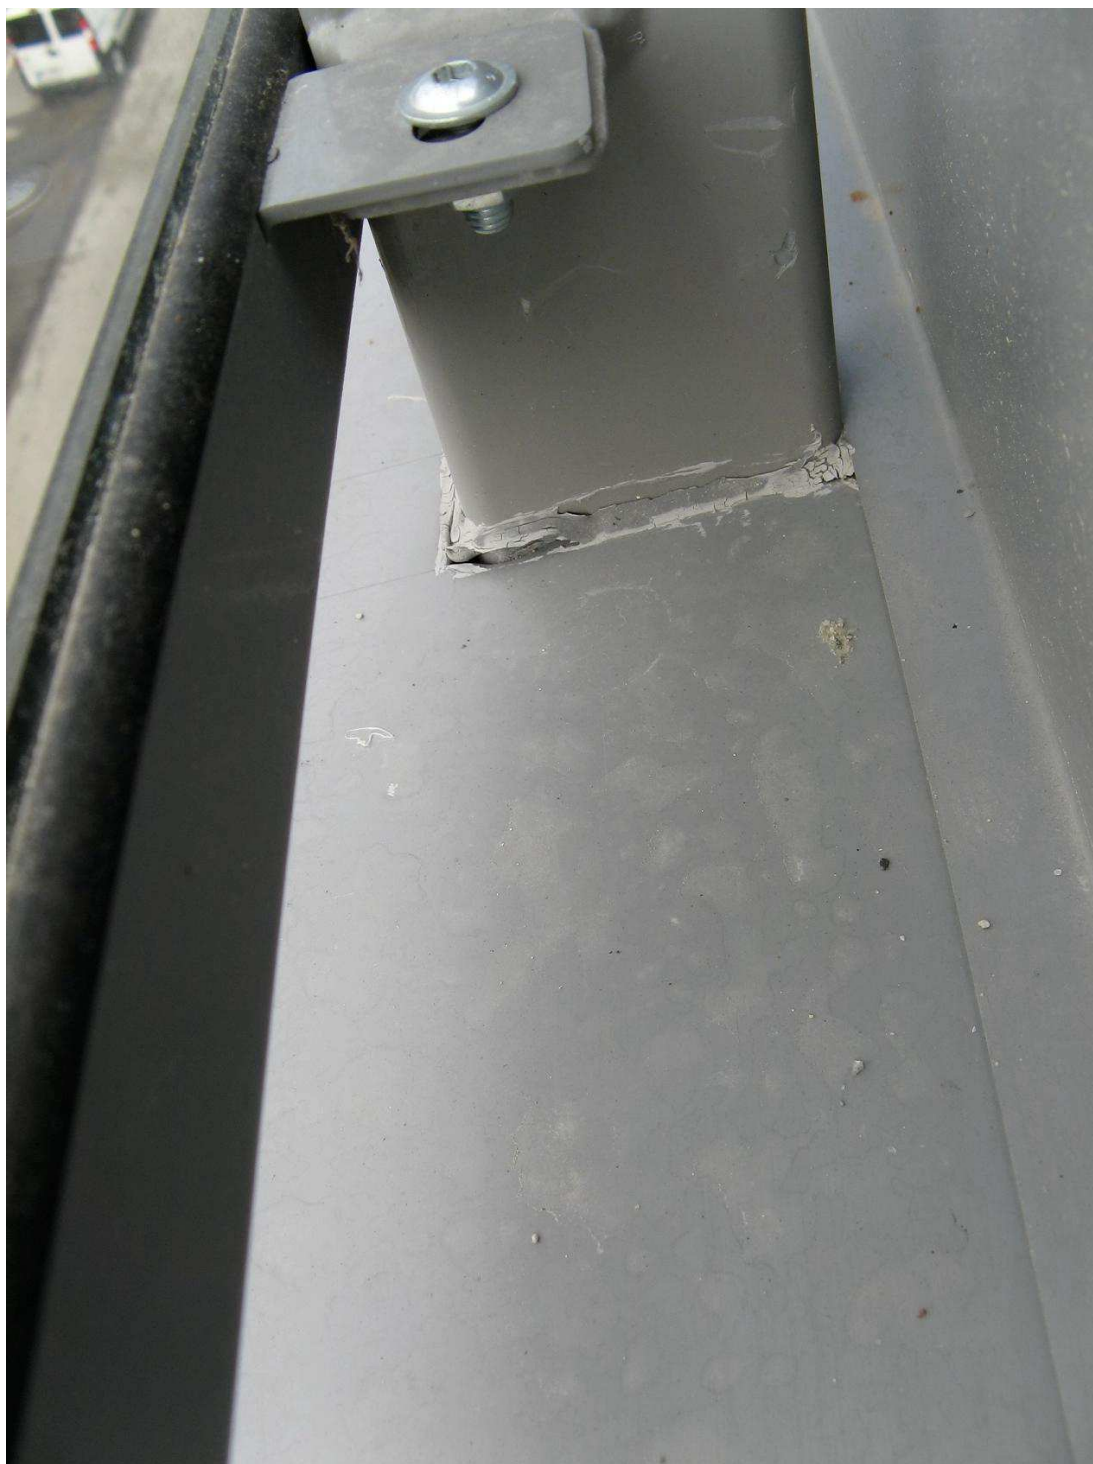
- Potrzebne uszczelnienie podpory metalowej po prawej przeciw wnikaniu wody w dół

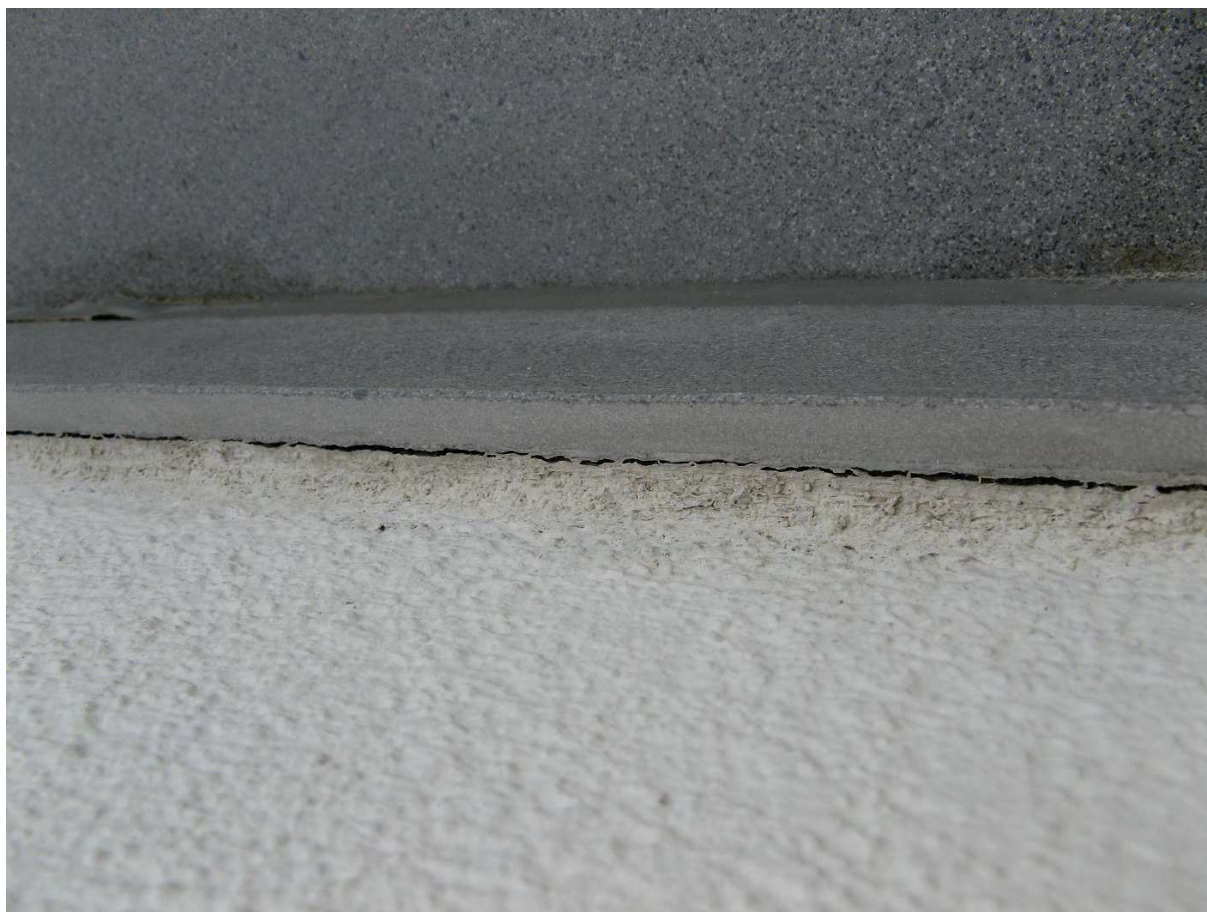
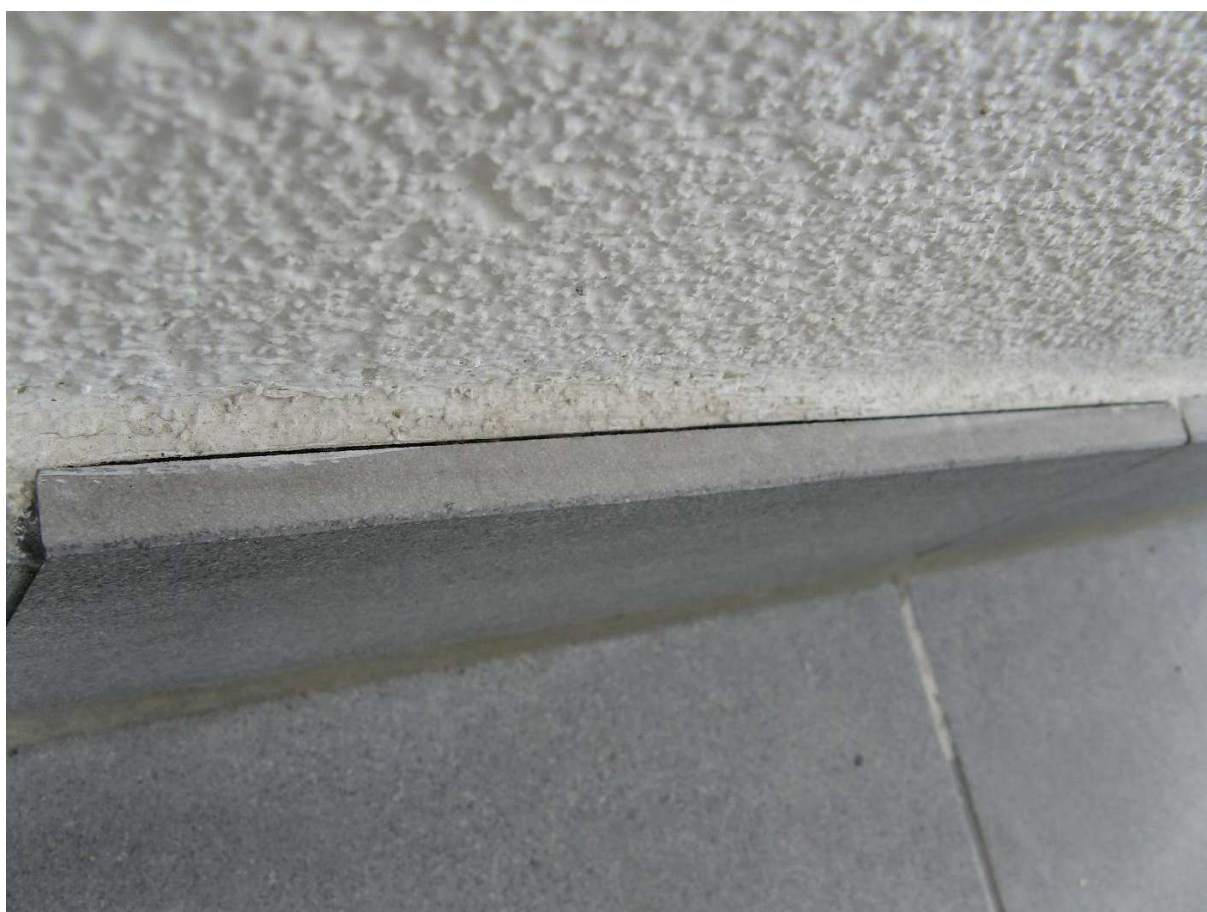
- Potrzebne uszczelnienie wielu cokołków – woda może spływać w dół w szpary między cokołami a murem i dalej wnikać w konstrukcję budynku

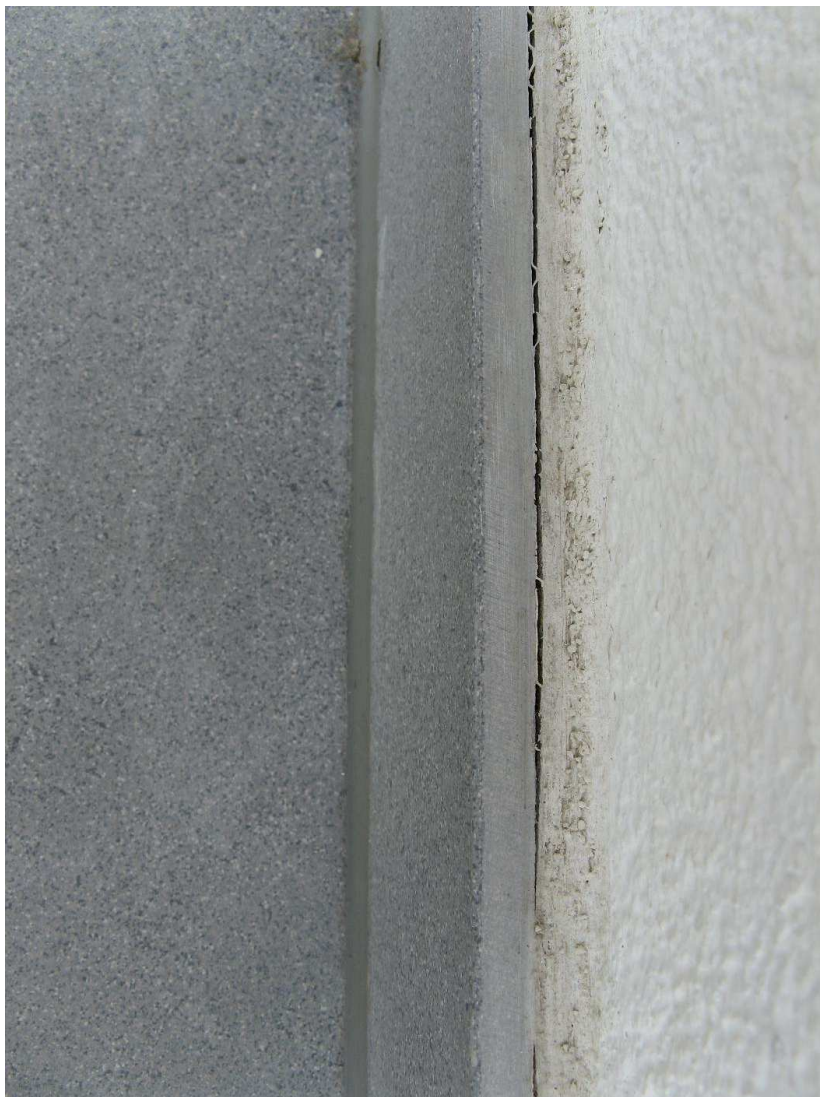
5. Balkon mały – wschodni
- Potrzebne uszczelnienie cokołów

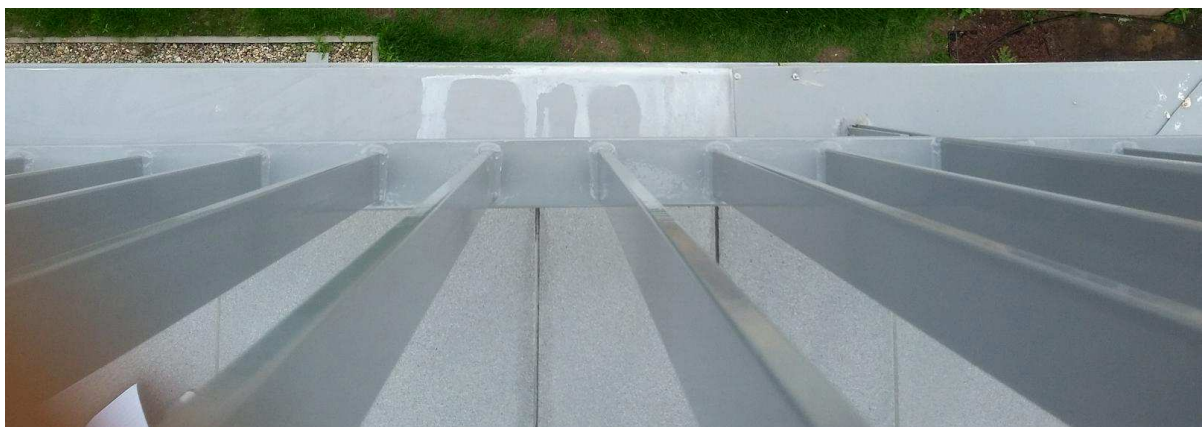
- Brak malowania fragmentu okapu metalowego na krawędzi od strony wschodniej lub istotne zabrudzenia

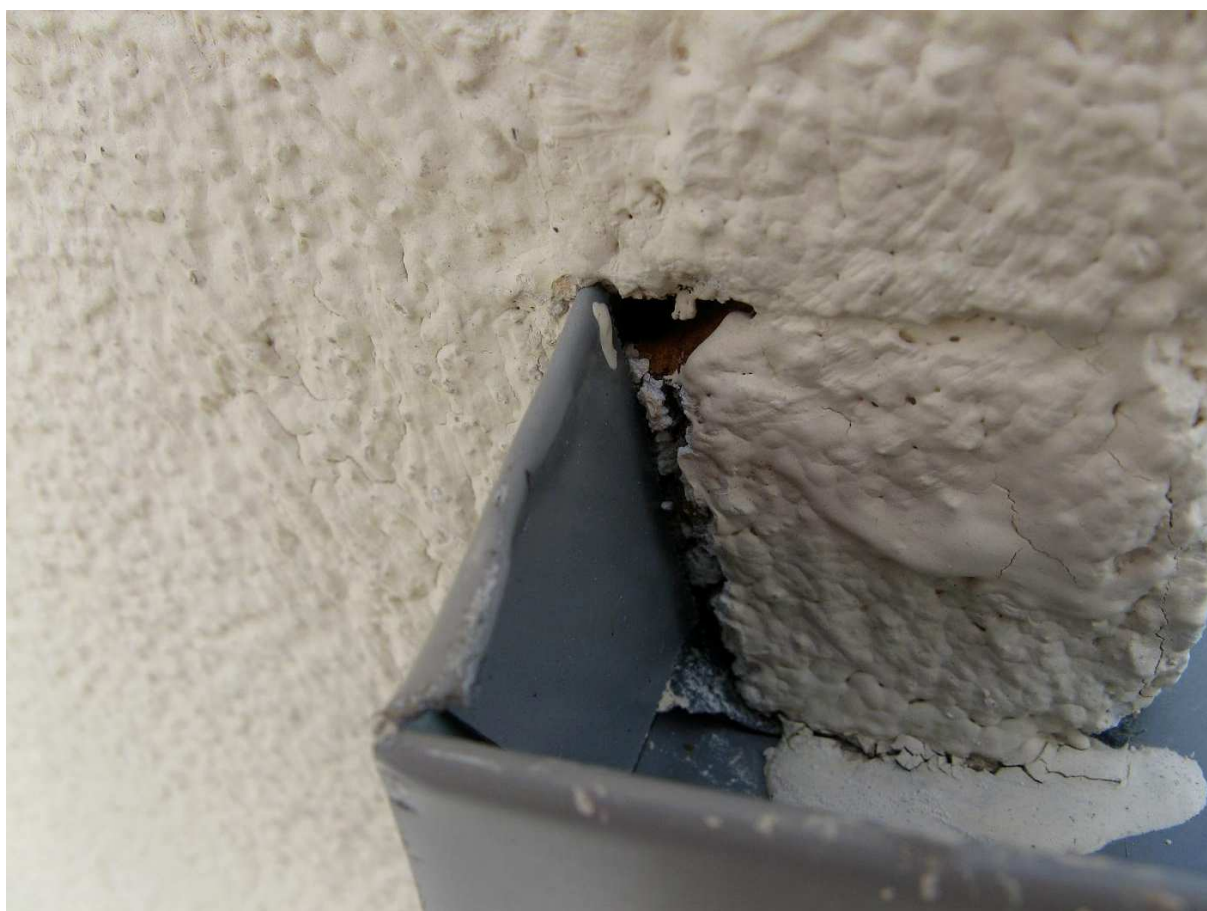
- Potrzebne uszczelnienie parapetu metalowego od strony dachu, z lewej

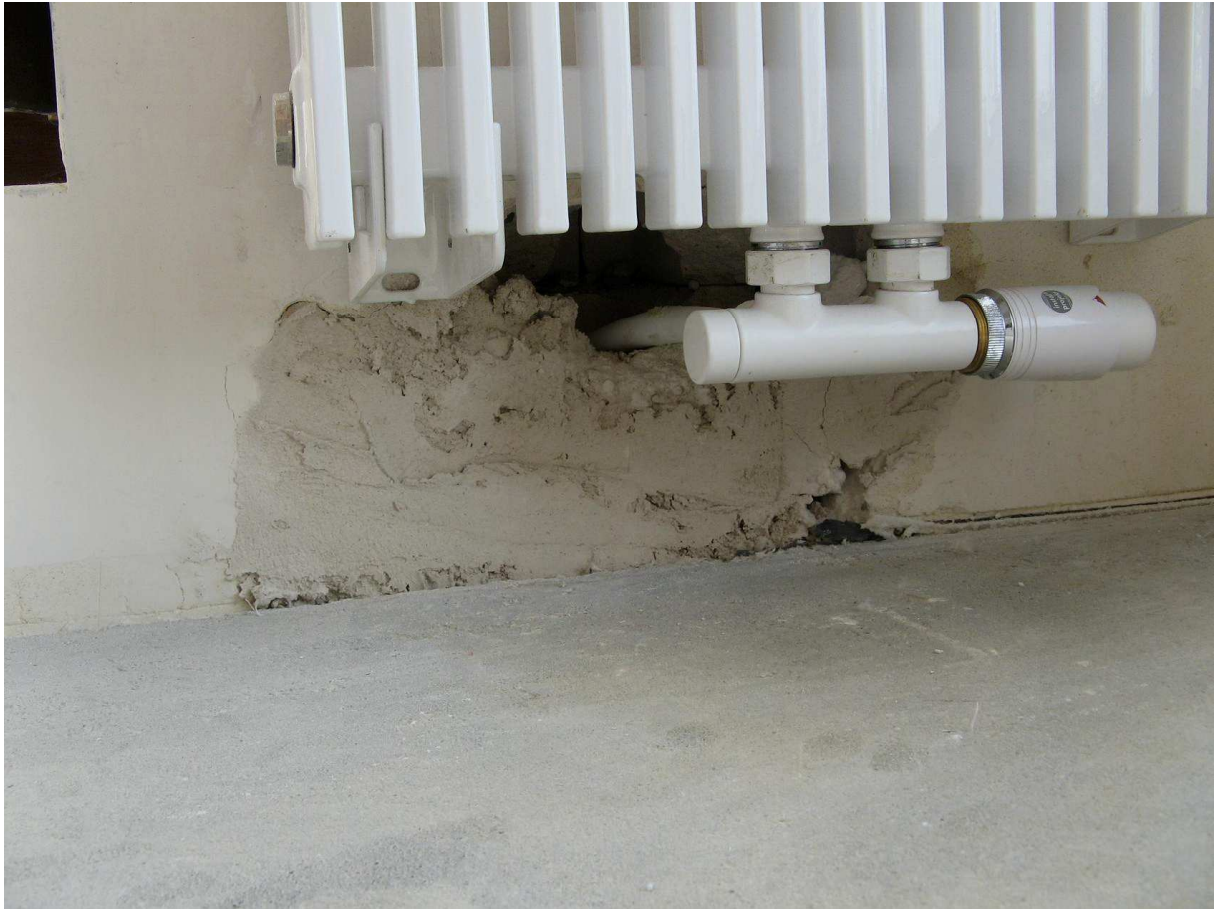
- Dziura pod grzejnikiem przy wyjściu na balkon wschodni

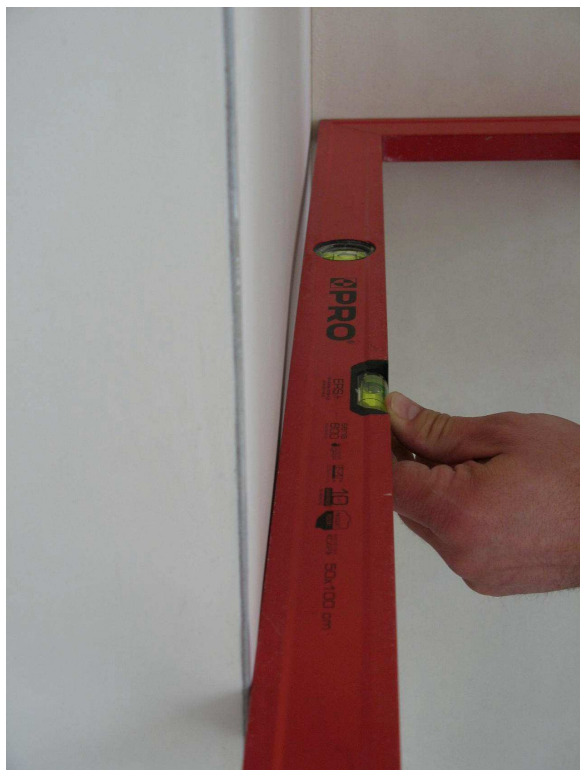
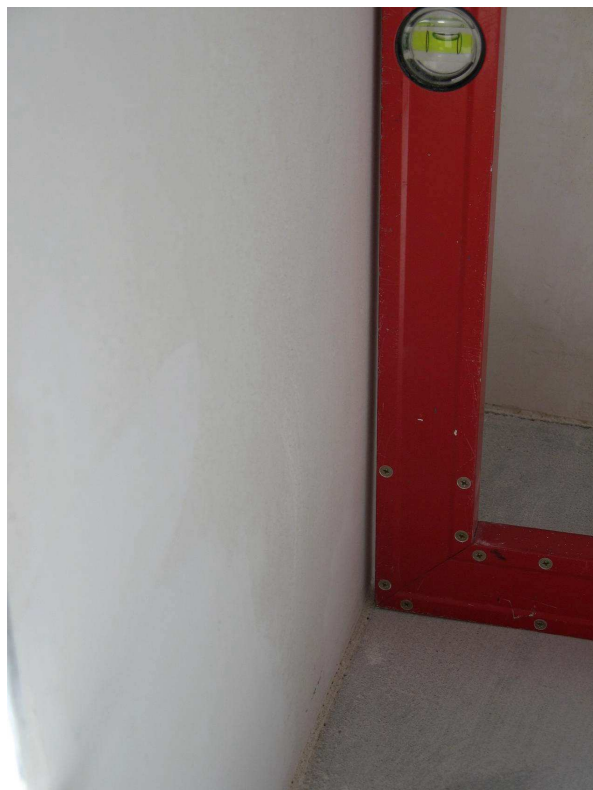
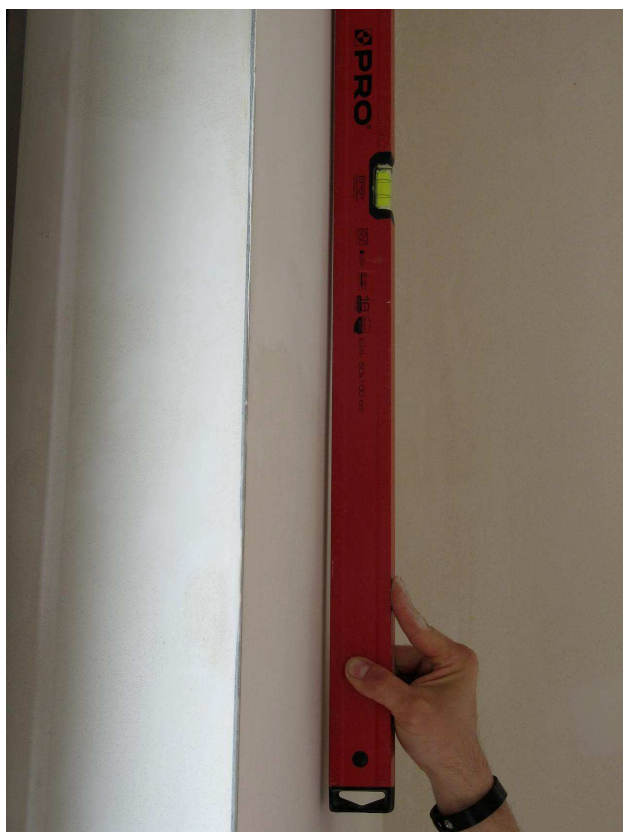
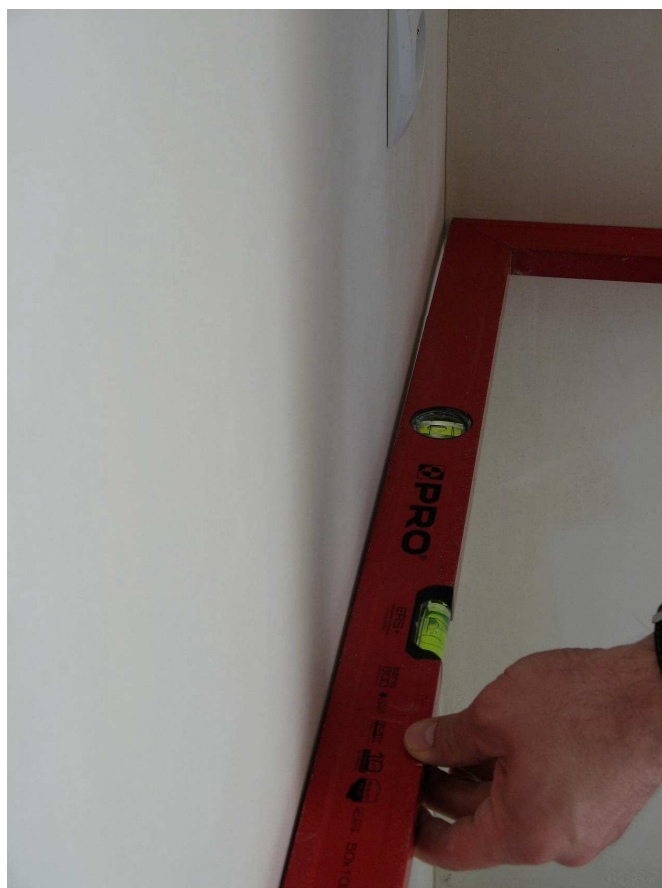
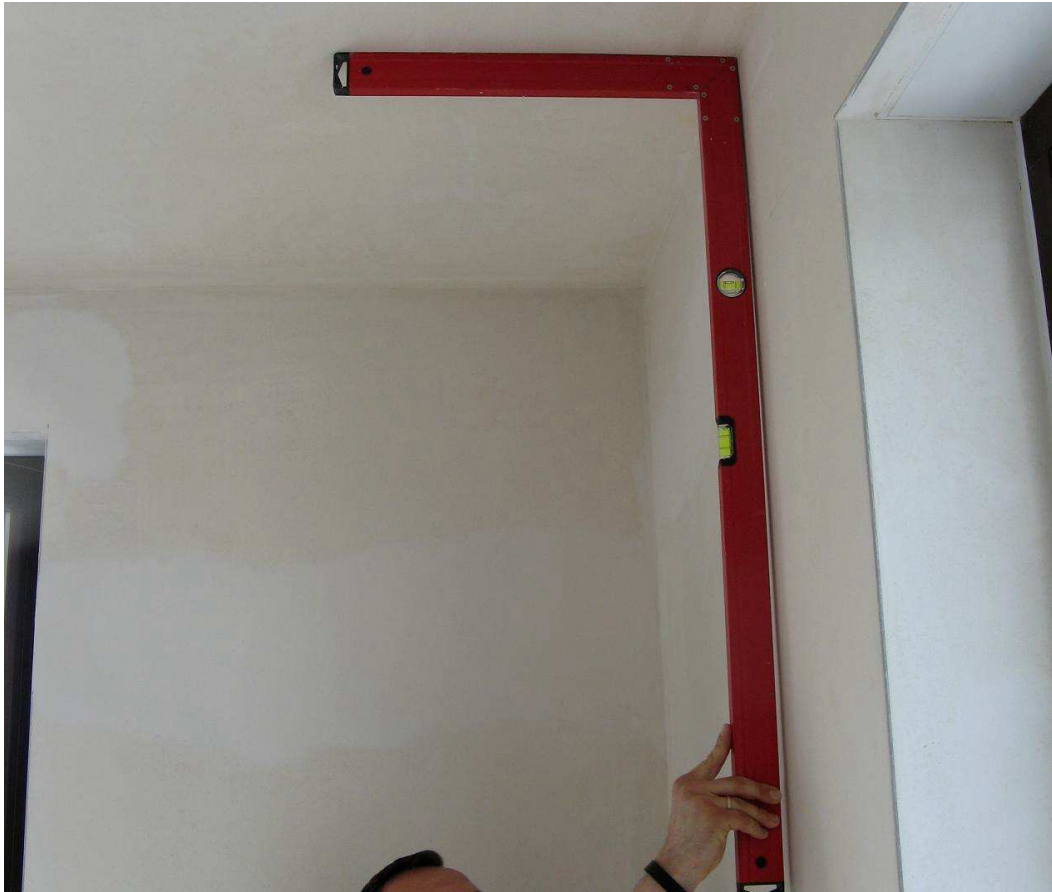
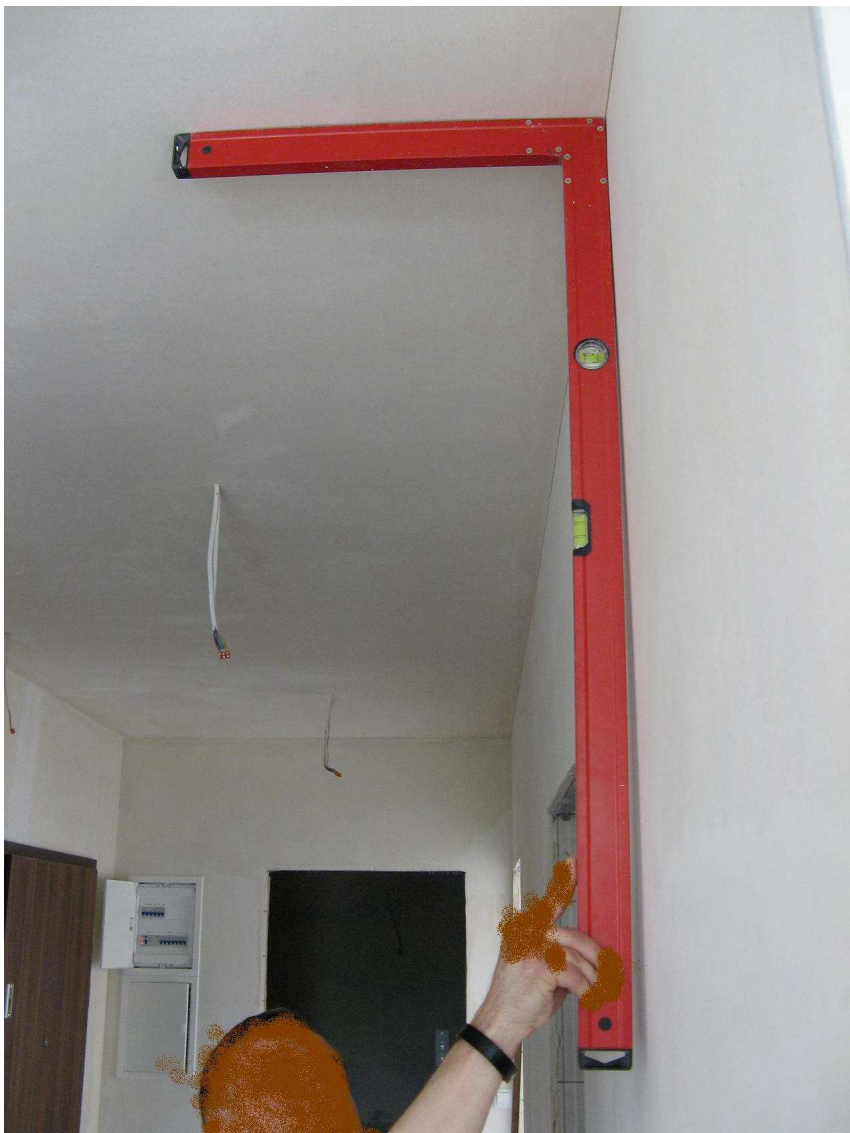
- Brak kątów prostych m.in. w części kuchennej, gdzie będą instalowane blaty i szafy

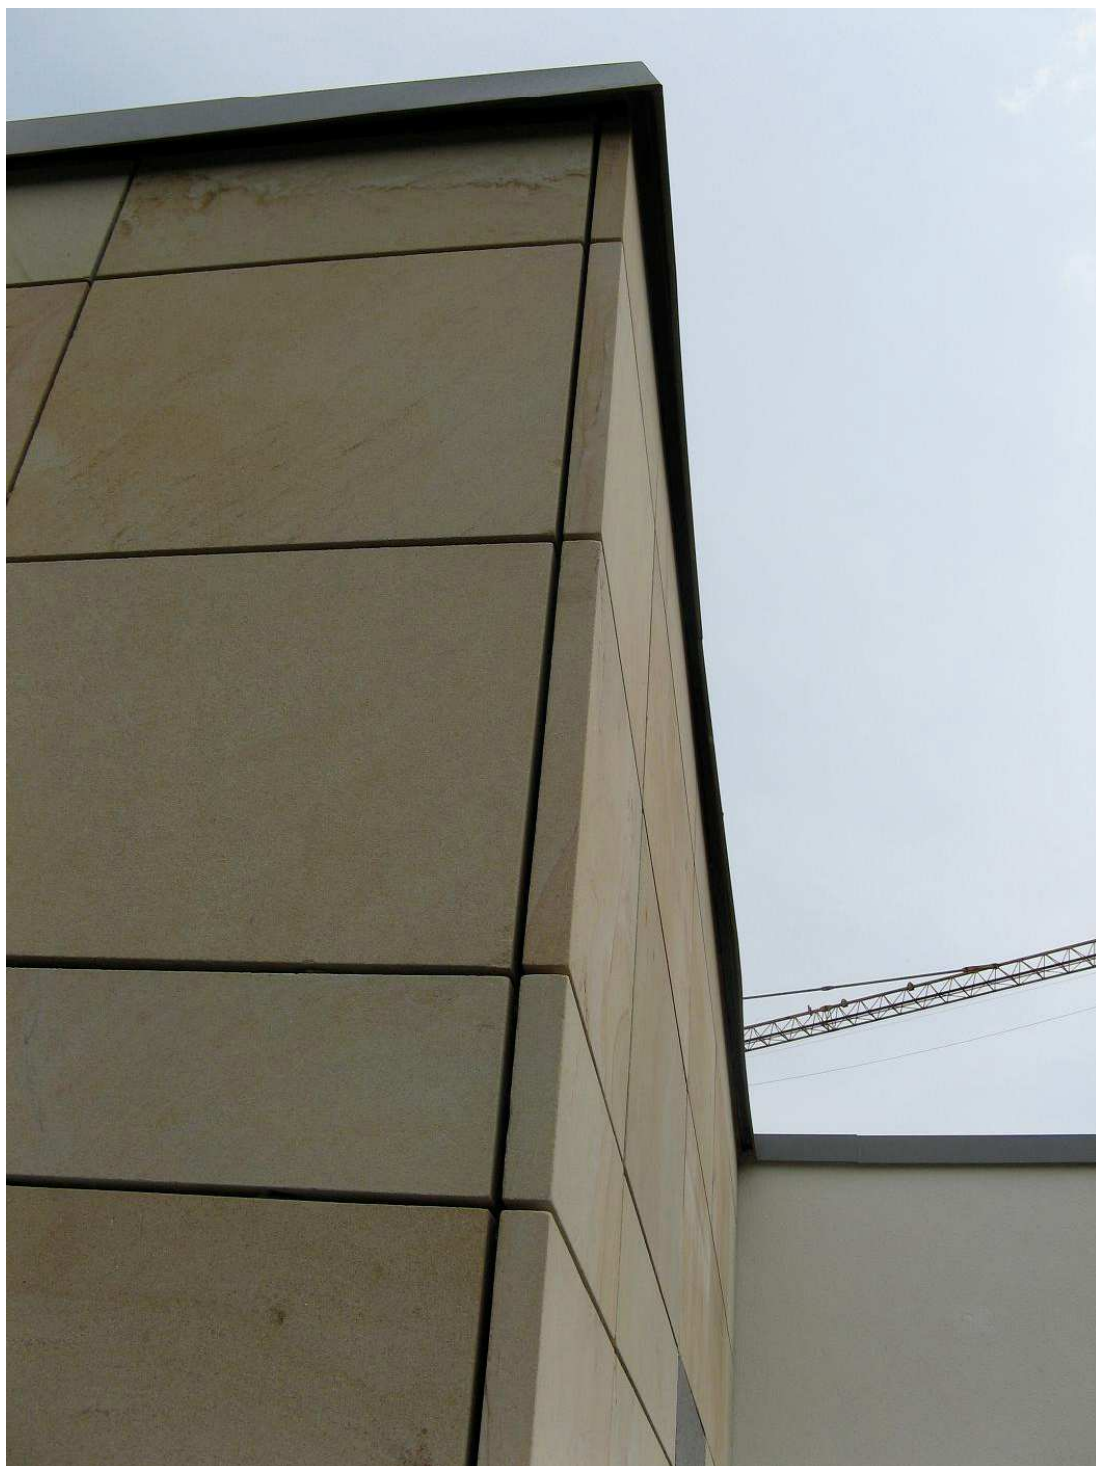
- Czapa attykowa – krzywa obróbka metalowa głównie od strony południowej, również od zachodniej, widać wyraźnie patrząc z balkonu w górę
